## 靴のクレーム事例から品質を見直す（１）

都立皮革技術センター台東支所 砂 原 正 明・中 島 健

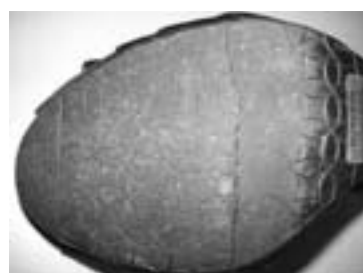
写真1 加硫ゴム

写真1は加硫ゴム製表底が亀裂を起こし、クレームとして持ち込まれた例である。摩耗程度から長い期間使用されていることがわかる。同種の新品をISO方式の靴底屈曲試験にかけると、屈曲割れは生じなかった。表底を修理することで対応できた事例である。

屈曲部の割れは、表底の厚さ、形状、取り扱い（体重や歩様あるいは路面状況等）等に影響されることから、同じ材料であっても屈曲性能を考慮した厚さ、底意匠、形状の設計が必要である。ファッションタイプのハイヒール靴では底の屈曲角度が小さいが、カジュアルタイプでは屈曲角度が大きくなる。靴種に応じた性能が要求される

カジュアルタイプには、耐久性の面から、「耐屈曲性の優れた配合」を行うべきである。このタイプでは、快適歩行のために耐屈曲性や耐摩耗性を犠牲にしてまで軽量化設計がされている。ここに品質と性能の期待にずれが生じて不満となる原因がある。軽量化した効果は仕様としてなかなか表わしにくい、最低限の性能は維持しておくべきである。

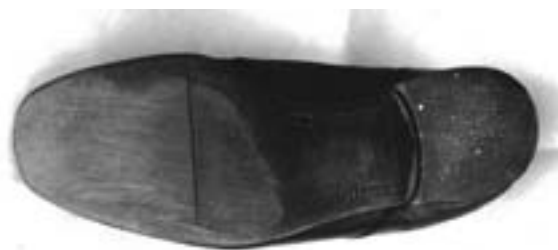
写真2 PVC

写真2はポリ塩化ビニル（PVC）製の表底に亀裂が生じクレームになった事例である。PVCはプラスチックとして最初に使われるようになった材料である。寒冷地での使用で亀裂が発生しやすいこと、滑りやすいこと、あるいは環境的にも処理が難

しいこともあって我が国ではほとんど使われなくなっている。しかし、低価格で使いやすいこともあって、欧州では未だに生産量が多い。熱可塑性ゴム（TPR）やエチレン-酢酸ビニル共重合樹脂（EVA）あるいはニトリルブタジエンゴム（NBR）の中に混入されて使用される量も含まれていると考えられる。可塑剤に禁止物質のフタル酸ジオクチル（DOP）が使われていないか確認が必要である。さらにこの材料は可塑剤の移行で色移りしたり、接着剤のはがれの原因になることもあり、この点のチェックも忘れてはならない。焼却廃棄時の塩化物による焼却炉の破壊やダイオキシン発生の問題も解決されていない。

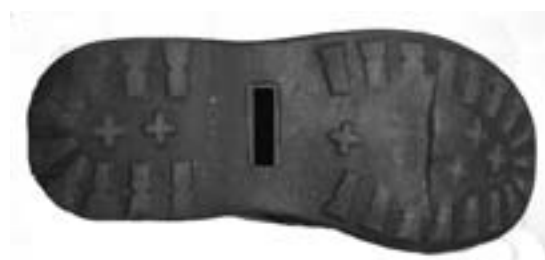
写真3 EVA

写真3はEVA製表底のクレーム事例である。EVAは発泡量を上げると靴の軽量化が図れるので急激に利用されるようになった材料である。価格面でも有利であるとして我が国では多く使われている。しかし、圧縮永久歪み（へた）が大で、濡れた路面では耐滑性が劣り、耐摩耗性も推奨できないレベルである。子供靴のように短期間にサイズ変更しなければならない靴でさえ、屈曲割れでクレームが寄せられたことがある。行き過ぎた軽量化が招いた結果である。これを改良するためにPVCやゴム系化合物を混合することがある。しかし、加硫ゴムの性能にはとても及ばない。消費者は外観が加硫ゴムと似ていることから不

満がつる。ゴムと混同して使用されていることがクレームの原因となっている。

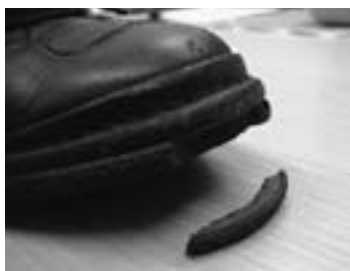
写真4 PU

写真4はポリウレタン（PU）で作られた表底が爪先で割れた事例である。保管状態が悪いと加水分解が起きて劣化する現象とされている。ポリウレタンのすべてが加水分解を起こすのではなく、エステルタイプが加水分解したり微生物に影響を受けたりしやすい。エーテルタイプは劣化が起きにくいために使用が盛んになってきていることは業界では常識となっている。しかし、多くの消費者は両者に同じ性能を望むため、予めエステルタイプかエーテルタイプかの表示が必要であろう。いずれのタイプのポリウレタンにおいても、薬品の取り扱いや反応制御が難しかったことが改善されて、見直されている材料である。耐摩耗性や軽さ・衝撃吸収性の点で優れていることで、安心して使用できるように検査方法を確立しなければならない。

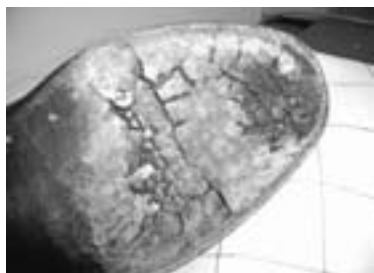
写真5 植物タンニン鞣し革

写真5は植物タンニン鞣し革製の表底である。これは濡れた革靴を乾かそうと高い

熱をかけて起きた割れである。革繊維がゼラチン化し硬化して亀裂が起きた現象である。革底靴が主体の時代では濡れた植物タンニン革が熱に弱いことは常識であった。ゴムやプラスチックが靴底材料の主体となった時代になって、忘れられてしまった商品知識である。

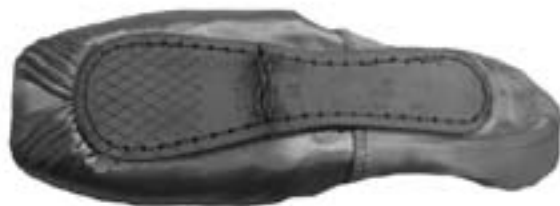
写真6 トウシューズの革製表底の割れ

写真6はバレエで使用するトウシューズの革製表底が体重を支える中央部で折れた事例である。顕微鏡で革断面を観察すると、革繊維の絡みが少なく、革表面に対して垂直方向に走っているいわゆるパルピーな革であった（写真7）。そのため折り曲げに耐えられなかったと考えられる。

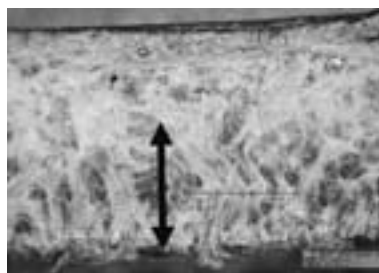
写真7 トウシューズの底革断面

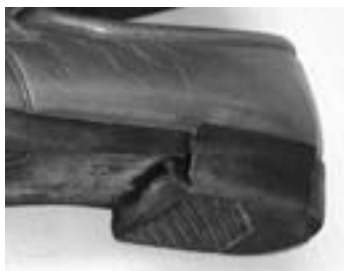
写真8 加硫ゴム

写真8と写真9は踵部の割れ事例である。写真8は加硫ゴム、写真9はEVAである。いずれも底の薄い部分と踵の厚い部分を同時に成形することから、樹脂が円滑に流れにくいことや加熱と冷却の温度差等で均一な樹脂にならなかった結果であると考えられる。また、踵の外側先端は歩行時に全体重を支えなければならないことから

丈夫な作りが必要なところでもある。

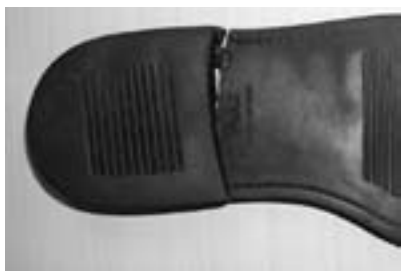
写真9 EVA

写真9の例は成形による欠陥と考えられる。左右両方の靴に起きたのであれば温度や時間等の成形条件が原因と推定できる。もう片方の靴を調べることでより多くの情報が得られる。

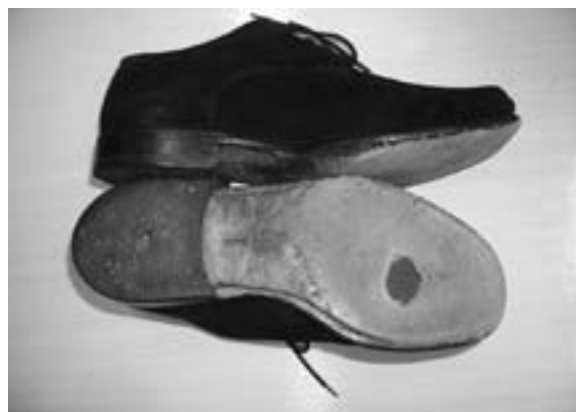
写真10は革製表底の片側に穴があいてしまったとのクレームである。穴のあいていない反対側もかろうじて持ちこたえている状態であったことから、使用限度に達したと判断しなければならない。

革製表底は摩耗が激しいといわれているが、重要なポイントはどのくらいの期間着用できるかである。今から25年ほど前、我々が行った実験においては、紳士靴用のレギュラータイプ革製表底で50万歩は着用できたのに対し、軽量化した底革では30万歩しか使用できなかった。また、耐久性を改善すべくクロム鞣しを併用した底革は70万歩から100万歩使用できた。一方、ゴム製

写真10 革製表底の摩耗

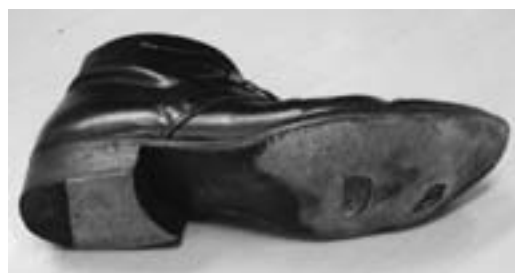
写真11 粗悪な革製表底

写真11は同じように摩耗で穴が開いてしまった植物タンニン鞣し革底の商品である。底革としては粗悪であると判断した。底革の耐久性向上を図るため鞣し方法が長年にわたり工夫されてきた。根本的な問題として動物の種類によるところが大きいとされている。特に牛の種類と飼育方法によ

本件は前述の30万歩の歩行に耐えられなかった材料と同様である。耐摩耗性は革繊維の絡み合いと緻密さの影響を受けることから、高級靴として高価格で販売する製品であれば、それだけの価値のある材料を選択することが当然の仕事である。本件の場合、調べてみるとクレーム品と新品の革繊維構造が同様であったことから、そもそも牛の種類が高級靴に使うべきものではなかったと考えられる。革底靴のイメージを損ねてしまう粗悪なレベルである。

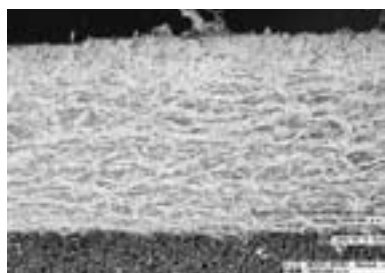
り大きな差が出るといわれている。この靴の底革の断面写真を見ると写真12のように革繊維が革表面に対して水平方向に走っている。摩耗しやすい構造である。参考として写真13に革繊維が密に絡み合った、摩耗しにくい底革の断面を示す。

写真12 革底断面  
(革繊維が主に水平方向のみ)

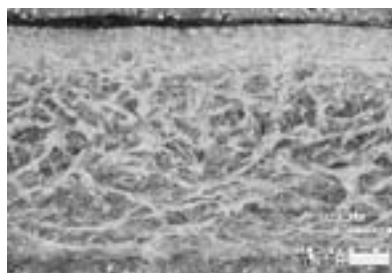
写真13 革底断面  
(革繊維が縦横に絡み合っている)

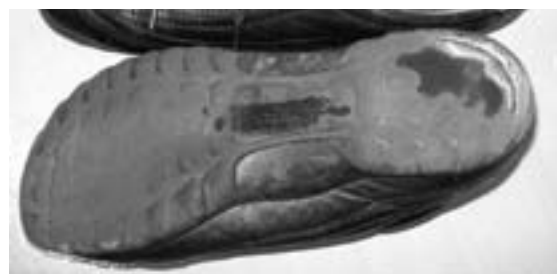
写真14はEVA製表底の摩耗が早過ぎるとのクレームである。EVA製表底の中には革底と変わらない低レベルの耐久性しかないものもある。軽量の靴は足への負担が少ないとして好まれる風潮があるが、足を支える機能がないレベルの表底をもつ靴も作られていることも考えなければならない問題である。

写真14 EVA製表底の激しい摩耗

じる人もいるだろう。しかし、先に示したようにこれを体積損失に換算すれば $400\text{mm}^3$ という大きな数値になる。すなわち甘い性能要件が定められているのである。本性能要件は、発泡の程度が大きいものは摩耗が激しくてもやむを得ないとしたものである。靴底を軽量化して快適感を味わうには、一方で摩耗が早いことを受け入れなければならないということである。EVA製表底ではこの性能要件をも満たしていないものが多く、注意をしなければならない。

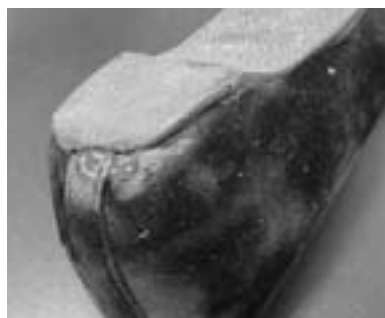
婦人靴において、ハイヒールのトップピースは消耗品として交換修理することが当然の取り扱いとなっている。トップピースの摩耗した例を写真15に示す。

しかし、あまりにも細い直径10mm未満のタイプは1週間程度で交換しなければならないこともあり、着用者は苦勞している。メーカーも様々な材料を研究している。細いタイプとは別に、写真16のウェッジタイプの婦人靴では、トップピースの役割を担う部分にデザイン上の問題から表底材料と同じものを使うことから耐摩耗性の優れた材料を使用できない場合がある。ウェッジ材料が硬いプラスチックであることから、柔らかいトップピースは床とウェッジの間に挟まれて千切り取られ、摩耗が早められてしまうことがある。

写真15 トップピースの摩耗

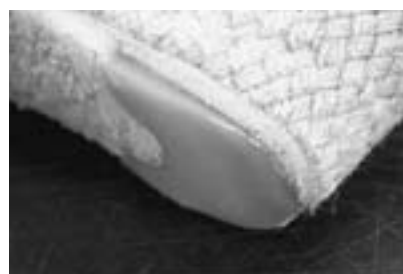
写真16 ウェッジヒールの摩耗
