靴のクレーム事例から品質を見直す (6) 甲部の変色に関するクレーム

都立皮革技術センター台東支所 中島 健・砂原正明

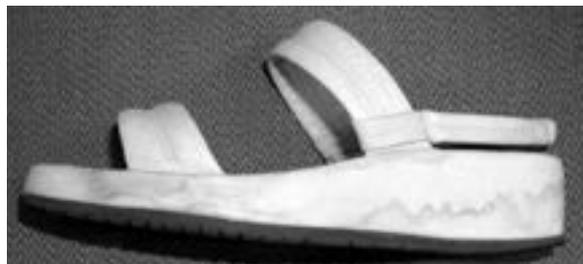
写真1 雨の日の着用で移染が起きたサンダル

写真1はポリウレタン塗装仕上げを施したピンク色のエナメル調革製サンダルの事

例である。このような繊細な淡色の場合、染料の調合にも微妙なさじ加減が必要とされる。その調合において、染色力が弱く、移動しやすい染料を安易に添加したものと思われる。

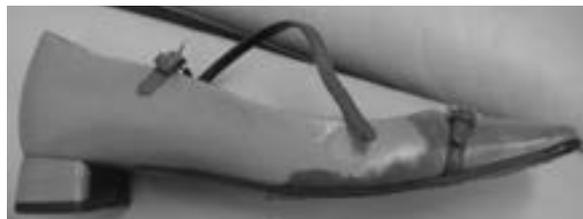
写真2 雨の日の着用で移染が起きた婦人靴

写真2と写真3は雨でずぶ濡れになったことで、裏材料から大量の染料が染み出て甲部を汚染した例である。これだけ激しく汚染する材料であれば、靴を加工する段階で、作業者の手を強く汚して異常に気づくはずなので、製品になる前に改良することが靴メーカーに求められる。

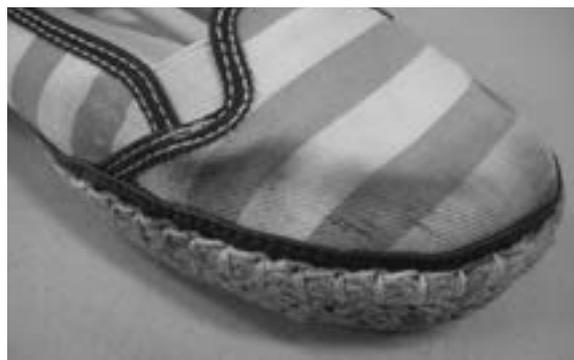
写真3 雨の日の着用で移染が起きたカジュアル靴

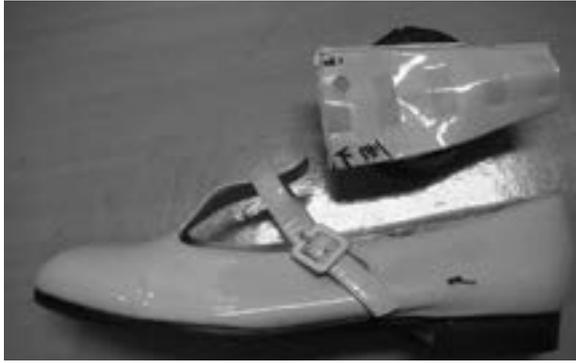
これらは水の影響で染料が移動した事例であるが、熱で染料が移動し、流れ縞の模様になることもある（写真4）。染料が塗膜内部で移動するのである。写真4の上部にはアイロンこてで移染を再現した革を添付している。

写真4 熱による移染が起きた婦人靴
(上部はアイロン燙による移染の再現)

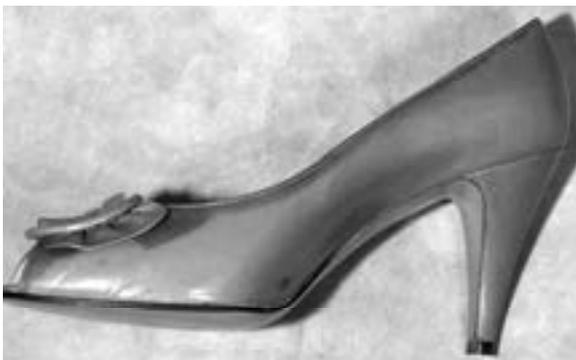
脂分が媒体となって起きる移染もある。染料の一部や接着剤などが脂分で溶かされて裏から甲革の表面に移動する(写真5)。この事例ではトップライン(靴の履き口)に使われた補強テープの接着剤が浮き出ている。裏材に目印として書いたフェルトペンによる文字が表の甲革に浮かび出たという例もある。

写真5 補強テープの接着剤の染み出し

した補強テープの位置が表面に浮かび上がるような事故も脂分が関わっていると考えられる。

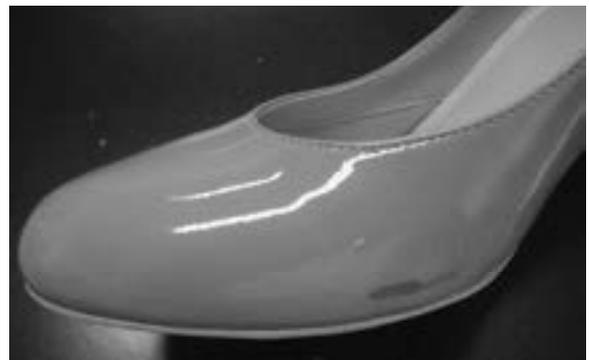
これまで述べてきた移染は材料内での現象だが、外部との接触でも移染が起こることがある(写真6)。下駄箱(シューズボックス)内や展示場などにおいて、他の靴・他の色との接触で色移りが起こることがある。この場合、移した側と移された側の両者に問題があると考えなければならない。

写真6 外部との接触による色移行

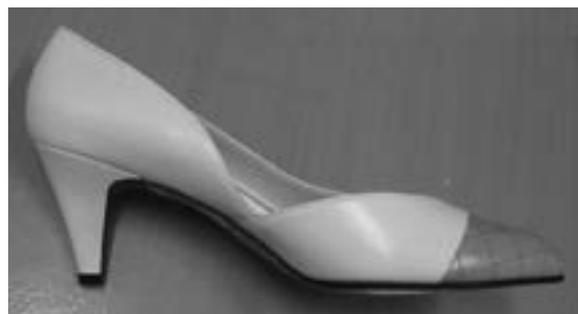
淡い色の甲材料が黄色味がかかるという、黄変と呼ばれる変色が起こることがある。写真7はラッカー塗装された白色のポンプスだが、全体的に黄色がかっている。濃いところと薄いところでの境界面が明確でなく、この写真では判別しにくいですが、実物はとても着用できないレベルの黄変であった。

ラッカー塗装革の場合は、ポリウレタン製表底材料の配合剤の選択ミスで、射出成

写真7 ラッカー仕上げ甲革の黄変

型時にアミン蒸気が発生し、軟化や黄変が起こることがあった。また、ラッカー自身の配合ミスにより空気中の窒素酸化物や硫黄酸化物で黄変することも確認された。

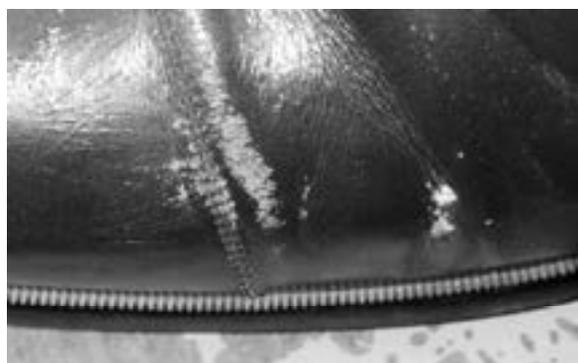
写真8の場合は塩分由来の吹き出しである。長期間の着用によって革内に塩分が蓄積され、それが乾燥時に浮き出て、塩の塊となって表面に残ったものである。合成甲材料では多くの水分や塩分を蓄積することができないので、このような吹き出しはあまり見られない。天然皮革は多くの汗を吸い込むが、それは天然皮革に足濡れを感じさせない能力があるが故のことだろう。新

しい靴でも起きることがあるが、これは多くの塩分が革中に残留したためと考えられる。

写真8 塩分が吹き出した甲革

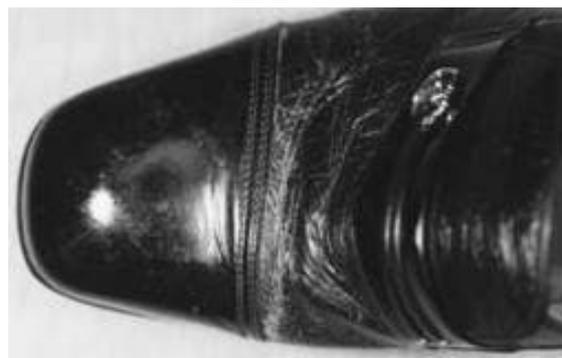
写真10は甲革にかびが生えた例である。元来、革には防かび剤が含まれており、かびが生えにくいものであるが、汗の蓄積により有機物が増えて生えやすくなる。日常の手入れが大きく影響すると言える。

写真10 かびが発生した甲革

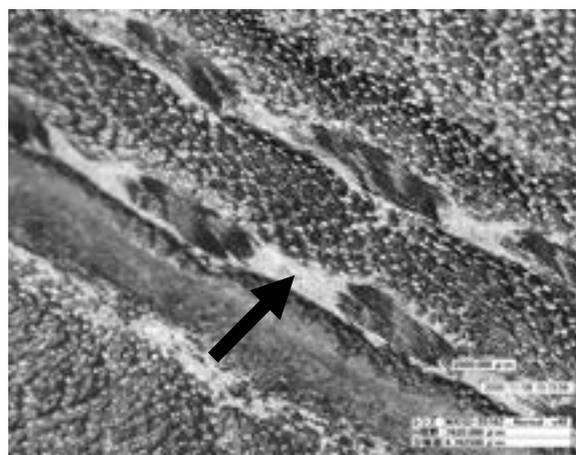
写真11は粘土質の物質が付着して白色化したものの顕微鏡写真である。取扱いの不備による外部からの付着物である。

写真11 泥が付着した甲部

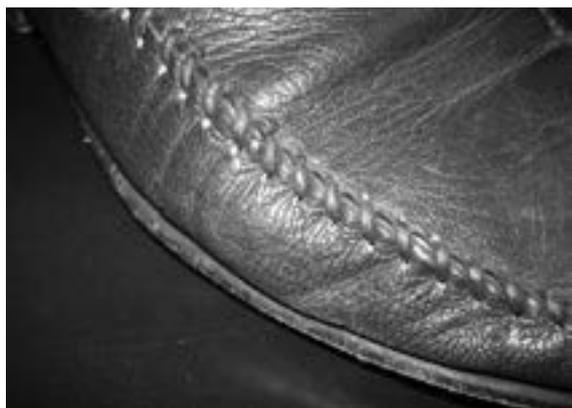
クリーナーを多用し、靴磨きを頻繁に行うことで、塗膜が摩耗し、甲材料の下地がむき出しになるという変色事例もある（写真12、13）。このような変色は耐摩耗性として扱う。

写真12 靴磨きによる色落ち

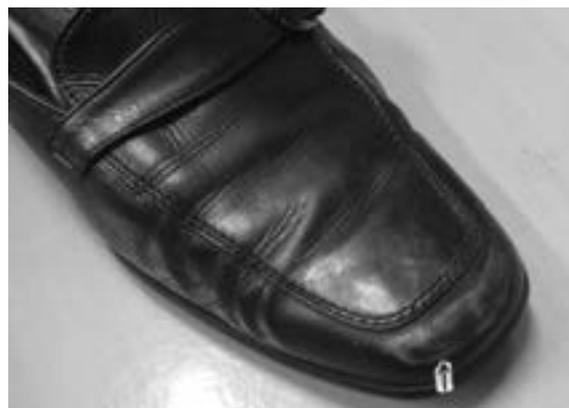
写真13 クリーナーの使い過ぎと
考えられる色落ち
