靴のクレーム事例から品質を見直す

(7) 甲部の屈曲割れ・縫い目切れに関するクレーム

都立皮革技術センター台東支所 中島 健・砂原正明

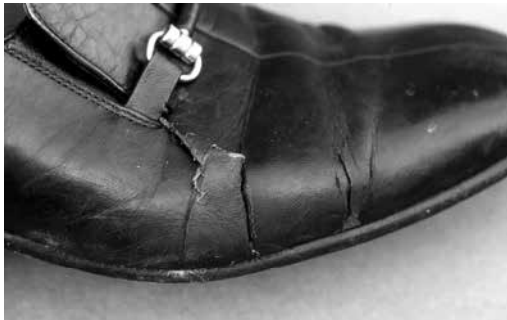
写真1 紳士靴の屈曲割れ

歩行により靴のボール部は狭い範囲で鋭く曲げられる。この作用が一步步くごとに靴に加わるため甲材料には過酷なストレスがかかる。そのため甲材料にわずかな欠点があれば早期に屈曲割れが発生する可能性がある。写真1に示した紳士靴の甲材料は山羊革であったが、少々張りを持たせるために硬めに加工されていた。加えて、着用

者の汗によりさらに硬くなったため早期に屈曲割れが起きたと推定される。

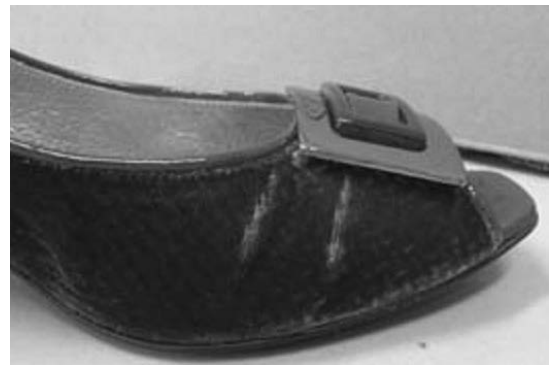
ゴム製の雨靴（ゴム長靴）では一般的に屈曲割れは起きない。ゴムの柔軟性が高いため曲がりやすくなり、屈曲に対する抵抗が小さいからである。また、ぶかぶかなフィット感も影響していると考えられる。この理屈からすると、繊維類で作られた甲材料も曲がりやすいので屈曲割れを起さないと考えられる。しかし、実際にはそのような靴でも多くの屈曲割れ事故が発生している。写真2は、ビロード調織物でできた甲材料がわずかな着用期間のうちに屈曲割れした事例である。写真3は、ナイロン製のストレッチ素材が短期間で屈曲割れを起こした事例である。

これらの繊維類でできた甲材料の事例では、屈曲しわが一箇所に鋭く集中したため破壊が起きたと推定される。革に比べて強度も劣る上、悪天候に対応できないので、

写真2 ビロード調織物の屈曲割れ

このような素材はファッション性を重要視した靴に限定して使用すべきと考える。

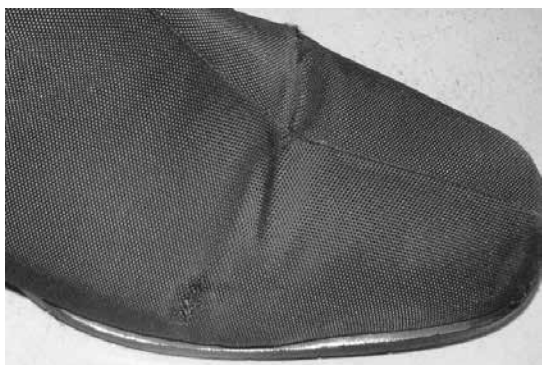
写真3 ストレッチ素材の屈曲割れ

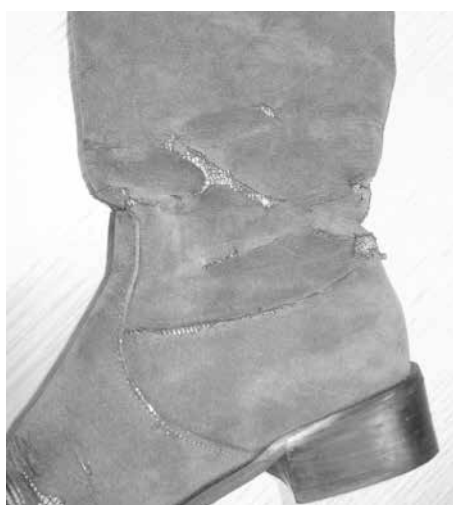
写真4は、ポリウレタン製の甲材料が1年も経たずにひび割れを起こした事例である。ボール部以外にも多くのところで破壊が進行しているのがわかる。ポリウレタンの劣化によるものなのか、あるいは屈曲による割れなのかを判断するには、製造から経過した時間と使用期間の把握、そして破壊の状態をよく観察する必要がある。現在では、ポリウレタン製甲材料の多くは改善され、安心できる品質が保たれている。しかし、中には品質に無頓着な商品もあるので十分な注意が必要である。

写真4 ポリウレタン製ブーツのひび割れ

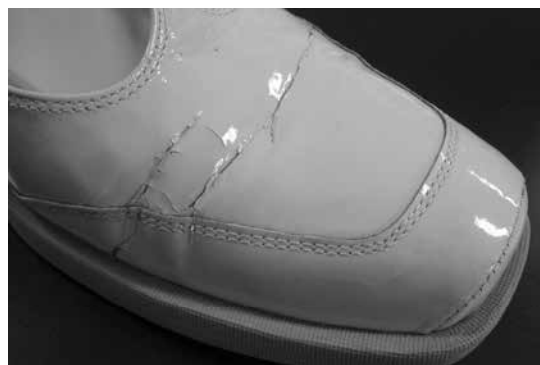
写真5は、エナメル革が屈曲割れを起こした事例である。光沢を出すために塗料が

写真5 エナメル革の屈曲割れ

厚く塗られることで、屈曲割れを起こしやすい構造となったと考えられる。このためエナメル革もファッション性を重視した靴に限定して使われるものだと考えるべきであろう。

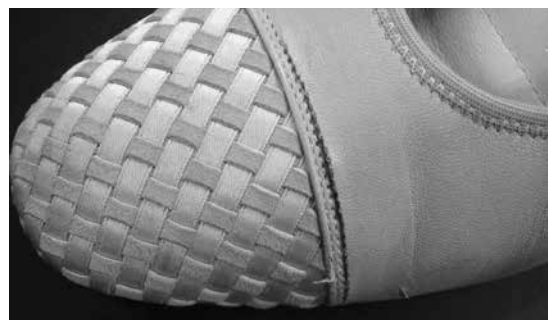
複数の甲材料を縫い合わせた靴もある。甲材料を縫い合わせる目的は、平らな甲材料を複雑な曲面を持つ靴型表面に、しわが出ないように、密着させるためである。決してデザイン上の装飾だけではない。足のボール部（屈曲部）に縫い目がかかる場合には、足を傷つけないような配慮と十分な補強対策が必要になる。これを怠ると縫い目切れが起きる場合がある。写真7はその一例である。

写真7 甲部の縫い目切れ

防ぐために、それぞれの縫い合わせ部分の裏面を機械で漉いて薄くする。この事例では漉き加工が過剰であったために強度不足となり、さらに先芯の端部と屈曲部が重なり、狭い範囲で折り曲げられたため起きたと推定される（先芯が入っている部分は屈曲されない）。この事例は左足だけで起きたことから、着用者の歩きぐせとフィッティング具合が関連しており、ロット全体ではなく単品で発生した事故と解釈できよう。

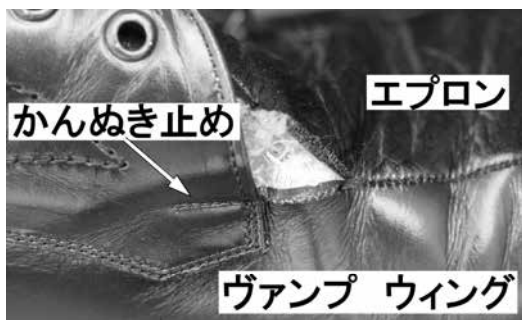
写真8は、モカシン飾りタイプの靴（本当のモカシンではなく、甲部だけにU字型の切り替えや飾り縫いを施したもの）の縫い目切れ事例である。糸止めが不完全であったこと、かんぬき止めがウイング部の最上部にかかっていたため、エプロン部に負荷が集中して起きたと推定される。モカシン飾りでは縫い目が足のジョイント部を横切る形になるため、縫製方法、縫製位置、裏側の補強に十分な注意が必要である。

写真8 モカシン飾りの縫い目切れ

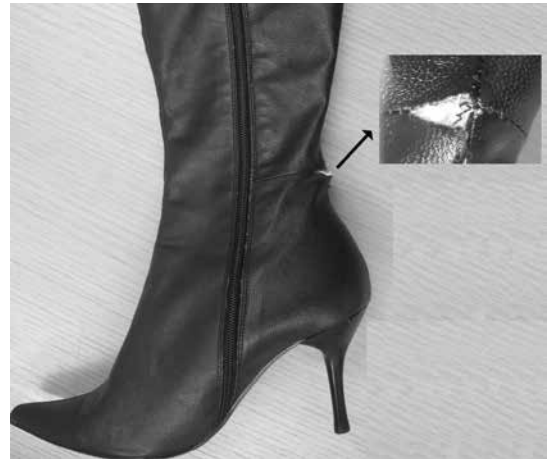
写真9と写真10は、ブーツの後部で縫い目切れが起きた事例である。足入れ時に踵

写真9 ブーツ後部の縫い目切れ

が引っかかりブーツを無理に押し広げたために、縫い目が切れたと考えられる。写真9では縫い目が十字に、写真10ではT字になっていることから、縫い目の交差点ができ、その部分の強度が損なわれていたことも一因と推定される。

足入れの際に踵が引っかかり、着用しにくいのは、甲と踵の周囲長（ロングヒールガース）に対し、ブーツのスロート部の長さが足りないためである。解決法としてファスナーを設けることもある。写真9の場合、スロート部の長さ不足以上に、足首をくびれさせ過ぎていることが原因と考えられる。また、着用者の足が甲高である

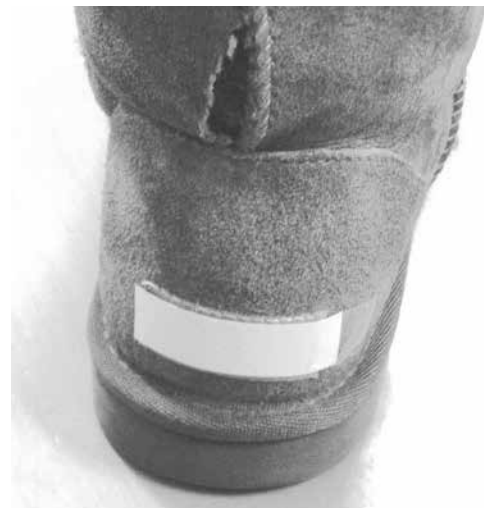
写真10 ブーツ後部の縫い目切れ

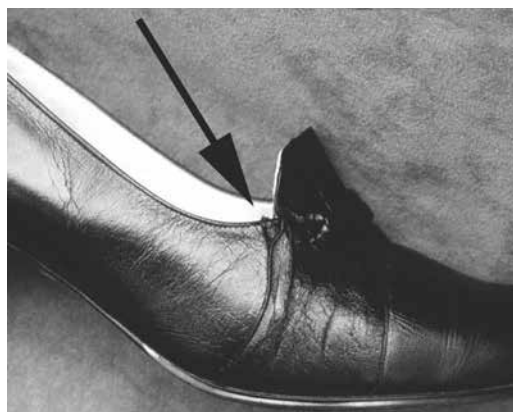
写真13は、爪革と腰革の接合部（矢印先端）が縫い目切れを起こした事例である。写真14は、靴ベラを使用した際にトップライン（靴の履き口）踵部が切れてしまった

事例である。ともに着用者が乱暴な扱いをした可能性も否めないが、補強方法が万全ではなかったと思われる。特に補強テープが短いと問題が起きやすい。トップラインの強度を測定する方法は、これまでに提案されてはいるが確立されていない。また性能要件もデータの蓄積がないために決定されていない。今後の検討課題である。

写真13 トップラインの縫い目切れ

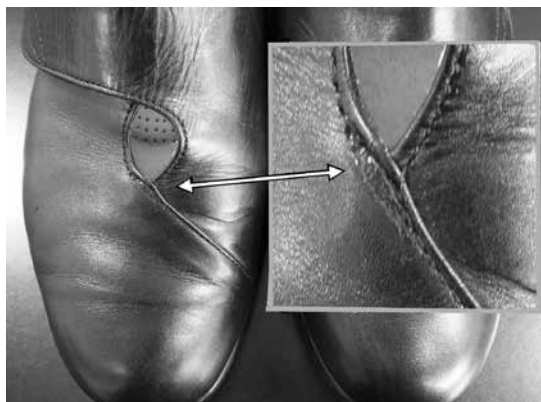
写真11と写真12は、甲の屈曲部分で縫い目切れが起きた事例である。前者では糸が切れており、後者では革が切れている。これらの事例は、いずれも甲部の縫い目の重なった部分で起きている。この部分は破壊されやすい構造になっており、そのため短期間の着用で縫い目切れが起きたと考えられる。補強方法の根本的な改善が求められる。

写真11 屈曲部の縫い目切れ

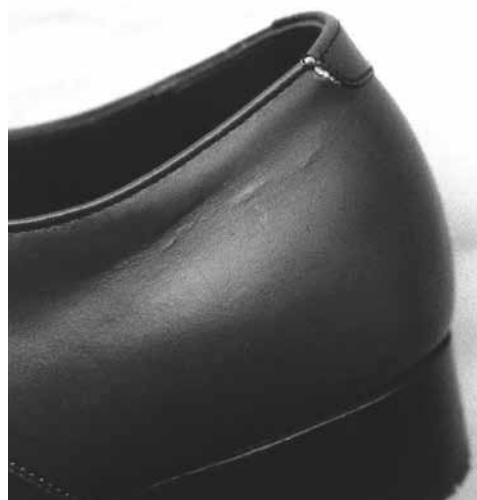
写真14 トップライン踵部の縫い目切れ

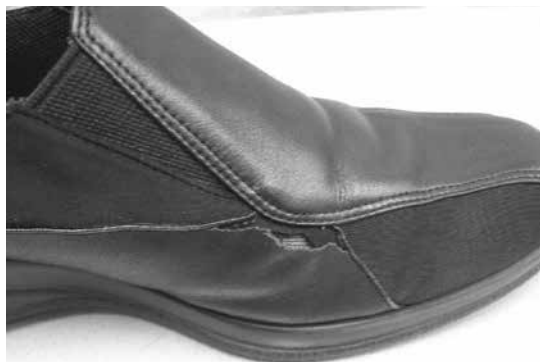
写真12 屈曲部の縫い目切れ
