靴のクレーム事例から品質を見直す (8) 靴の内側に関するクレーム

都立皮革技術センター台東支所 中島 健・砂原正明

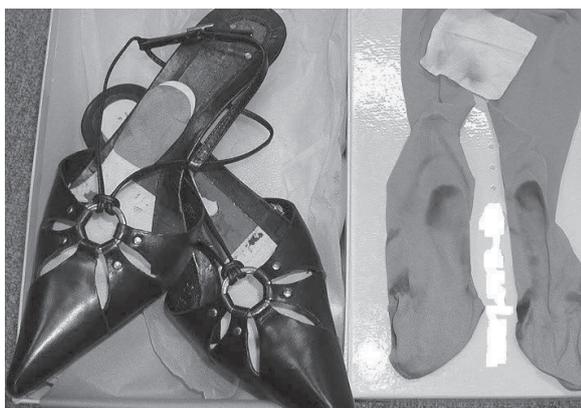
写真1 サンダルによる靴下の汚染

写真1はサンダルの裏材料が靴下を汚染した事例である。靴の裏材料に淡色や無染色の素材を使用すればこの事故は起きないのだが、展示の際の見映えを考えて色を決定的ことから、それに応じた品質を確保

することが求められる。

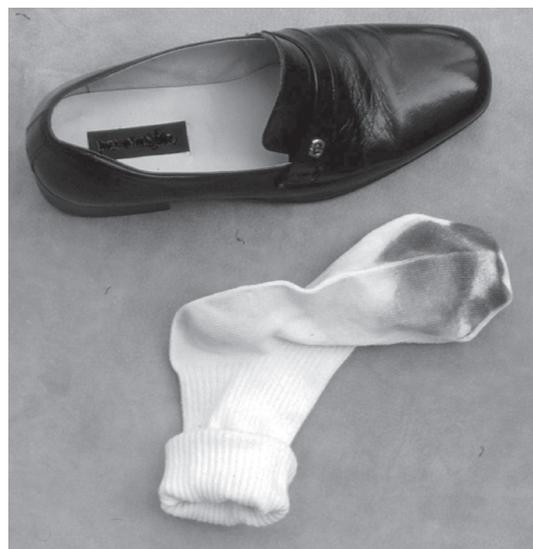
写真2は中底面からの汚染である。タンニン鞣し革が使用されていて、余分に含まれたタンニンが汗と摩擦で靴下を汚染したクレームである。

タンニン鞣し革製の中底は、汗（水分）の吸放湿性に優れた快適な高級素材として使用されている。しかし、中底専用に使った革でないと可溶性成分が多すぎたり、タンニンの種類が異なったりして、染み出しが激しくなるので注意しなければならない。

写真2 タンニン鞣し革製中底による靴下の汚染

この写真2に示した事例では、白い綿の靴下を着用していたことにも注意すべきである。厚手の綿製靴下は多量の汗を吸収し

て保持することができる。すなわち、靴下がぐっしょりと濡れた状態になる。タンニン鞣し革製中底を過度に濡らすことで、可溶性成分が染み出る結果となる。さらに、汗中のアルカリ性成分は汚染物質の染み出しを促進させる。このことから、綿製靴下と相性の良いカジュアルタイプの靴では、タンニン鞣し革の中底使用には十分な注意が必要となろう。

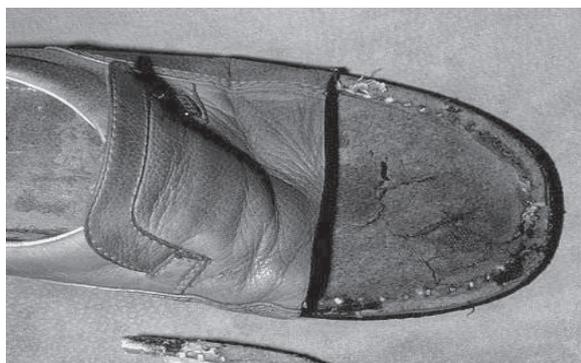
写真3はステッチダウンの中底が汗と摩擦でぼろぼろに破壊された事例である。

写真3 レザーボードの破損

この中底は、革屑と接着剤を混合しシート状に圧縮成形したレザーボードあるいは再生革と呼ばれる材料でできていた。革屑を有効活用するという考えとともに、革素材の温冷感や吸放湿感を期待して中底材や芯材として長年にわたり使用されており、実績のある材料である。しかし、ISO性能要件では、寸法安定性、層間はく離、耐摩耗性がボーダーラインの値であり、高価格品には使用されていない。写真3のレザーボードはドイツの一流タンナーの実績ある製品で、性能が劣っているとはいえない。この事故例の場合、屋外作業を長時間していたために起こったと考えられる。消費者に理解を求めるべき事例である。元来、レ

ザーボードは激しい運動が長時間続く安全靴や登山靴には使用されない材料である。

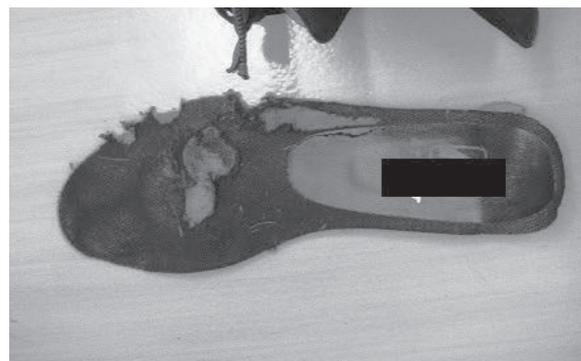
写真4と写真5は中敷に貼り合わされた織布が擦り切れを起こした事例である。写真4に使用されていた中敷はマーチンデール摩耗試験（湿潤）で1,600回で穴が開いてしまい、強度不足であったことがわかった。

写真4 中敷の擦り切れ

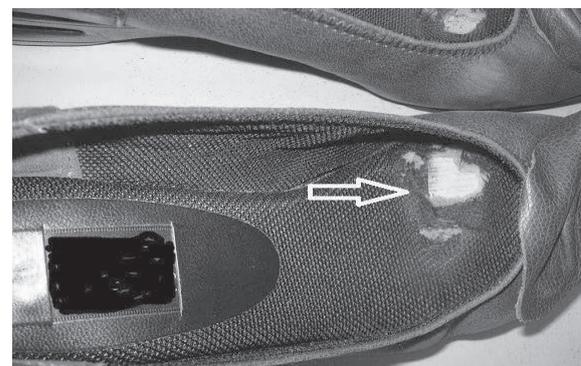
写真5 パンプスのボール部の擦り切れ

写真5ではウェッジパンプスのボール部が擦り切れを起こしている。この事例ではウェッジヒールの角度が着用者のボール

部と合わないことから、局所的な摩擦が起き、破壊に至ったと考えられる。フィッティングの具合により靴に過剰な負荷がかかる場合がある。したがって、苦情処理の際には靴の摩耗状況や変形状態もよく観察することが重要である。

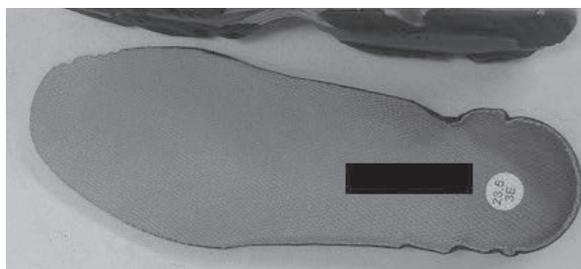
写真6は中敷の踵付近に皺が寄り、そのでこぼこが踵にあたり、歩行が困難になったとの苦情である。

写真6 中敷きの踵部にできた皺

この靴の中敷の場合、衝撃吸収性を高めるために厚いセルラー（スポンジ）の上に硬めのシート材が貼り合わされていた。歩行時に、踵の踏み込みによりシート材が踵に合った球状に変形し、その際できた皺が固定し凹凸ができたと考えられる。材料の組み合わせを考慮すべきだった事故である。

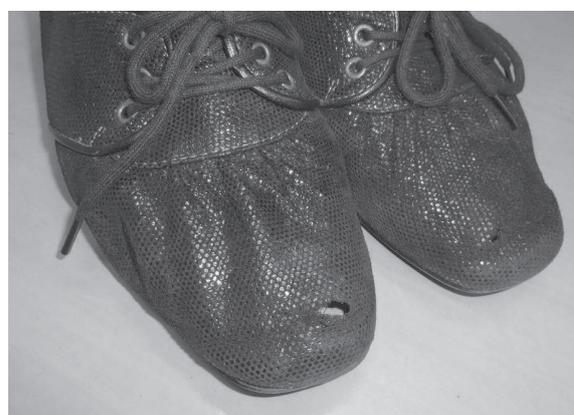
写真7は足の第一指（拇指）の爪の先が靴の裏側にあたり摩耗貫通した事例である。以前に同様の事例が英国の靴技術雑誌に紹介されていたことがあり、原因を突き止めることができた。

写真7 爪の先があたりできた穴

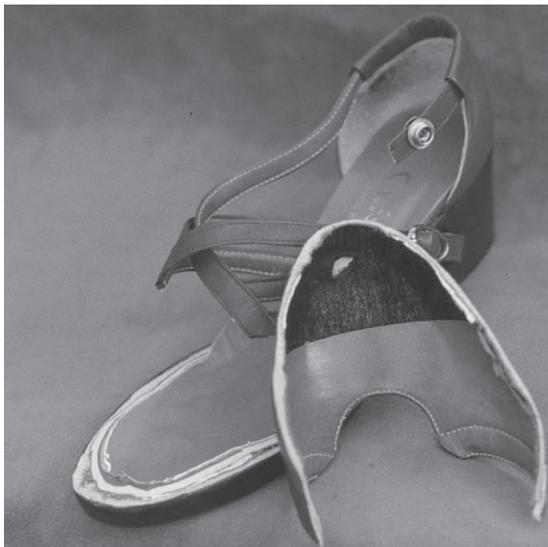
写真8は爪先が痛くなって、履けなくなったとのクレームである。接触摩擦が見

られたことから、爪革を切り離して確認したところ、爪の先のあたりが裏革を突き破り、先芯まで摩耗が達していた。フィッティング時に爪先余裕のない靴を選択したことが原因と考えられる。

写真8 爪の先が裏革を摩耗

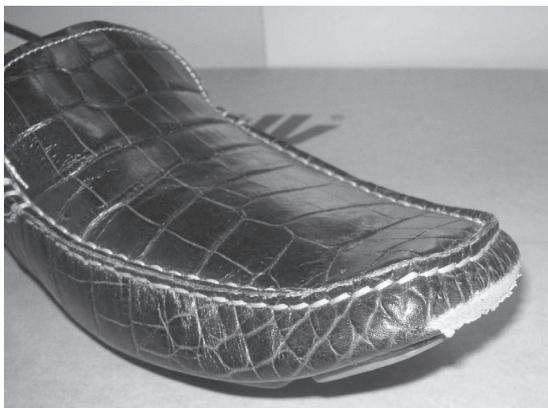
新品時に爪先余裕が十分であっても、先芯の強度不足が原因で空隙を維持できないと、足の爪が靴裏に接触することになる。写真9は、モカシンタイプ靴なので強靱な先芯を挿入できず、爪先の先芯部が前方に飛び出して先端が床面に接触し摩耗してしまった靴である。先芯が前方に飛び出すことは爪先空隙の高さがなくなることを意味する。

写真9 先芯つぶれで先端の飛び出し

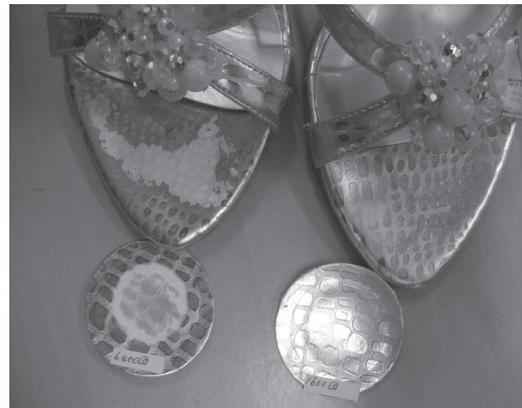
サンダルやオープントウの靴では爪先部に装飾のために甲材料と同じ材料が使われることが多い。特に写真10のように金銀等の箔押しが多いこともあって十分な強度が得られていない。箔が極めて薄い場合もある。マーチンデール摩耗試験（湿潤）で、わずか50～100回摩擦すると、はく離するものもある。

写真10 サンドル素材の摩耗

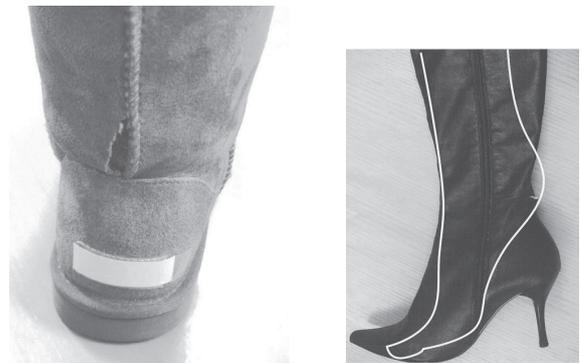
写真11はブーツの着脱の際に、靴と足のスロート部の周囲の差のため筒部が過剰に押し広げられ、カウンター後部で縫い目切れが起きた事例である。スリッパやミュールなどの踵を保持しないタイプを除けば、ブーツ類はもとより通常の靴でも足を靴の中に落とし込むときには足がスロート部で

写真11 カウンター後部破損とスロート部

しかしながら、ブーツ類ではファスナーで十分な緩み分が得られず、後部が破壊されることがある。通常の靴でも、靴紐やファスナーを用いないスリッポン式の靴でも、足入れは難しいはずである。トップラインを直線にせず、くるぶしを避けるようにカーブをさせているのはこの解決策である。

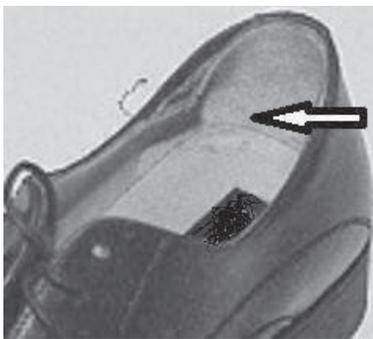
いずれにしても、靴内に入り込んだ足が歩行時の踵の上昇（挙上）で靴内部とずれてはいけない。足の締め付けが甘い靴では、靴内で足が上下して踵後部が靴擦れ（ハグランド, Haglund）を起こす。これによりカウンターの裏側が摩耗を起こした事例もある（写真12）。これは、フィッティングが適当であったかどうかの問題である。

写真12 カウンター内側の摩耗
