## 靴のクレーム事例から品質を見直す

### (9) 見えない部品に関わるクレーム

東京都立皮革技術センター台東支所 中島 健・砂原正明

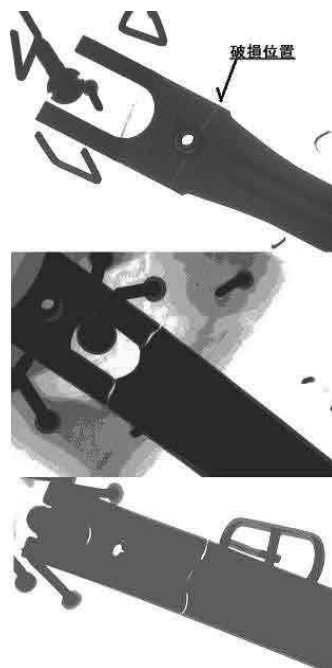
写真1 シャンクの破損例（X線撮影）

に超える過酷なストレスが加わり、その構造や材料選択の過ちによっては破損に至ることがある。その破損したシャンクの状況をX線撮影したのが写真1である。破損が起きた位置に注目してもらいたい。上はシートボードに止める鳩目穴で、中はヒール止め穴で、下は中央部分で破損している。いずれも疲労破壊を起こしている。しかし、シャンクは見えない部品なので、消費者はシャンクの存在を知らず、シャンクが折れたという認識もない。単に「履きにくくなった」と申し出る。この点が重要である。

シャンクの破損事例では、写真1の上と中に見られるように、ヒール止め穴や鳩目穴から破損する場合が大半である。小さな穴であっても折り曲げには強く影響する。例えば、直径12mmの鋼平板に繰り返し折り曲げ力を加えるとき、その中央に直径2mmの穴を開けると疲労破壊回数が距離に応じた1/6だけ減じるのではなく1/3以下になってしまう。すなわち、6万回持ち堪えていたものが直径2mmの穴開けで5万回に減じるのではなく2万回以下で破損してしまうのである。屈折部分が小さな穴付近に集中してしまうためである。

さらに、鳩目穴等で弱くなった部分がヒールのあご（ブレスト部）ラインに近づく、と、屈折負荷が集中して短い期間でシャンクが破損してしまう。その上、ヒール高さが4～5cmの低くて太いヒールの場合、着用者は安心して闊歩するので、その分強度を十分に確保しなければならない。それに加えて、我が国では軋み音が鳴りやすく、うるさいとの理由から、前方（ボール部方向）の鳩目穴を使用しないことも、ヒール側に負荷が片寄ることの原因になっている。

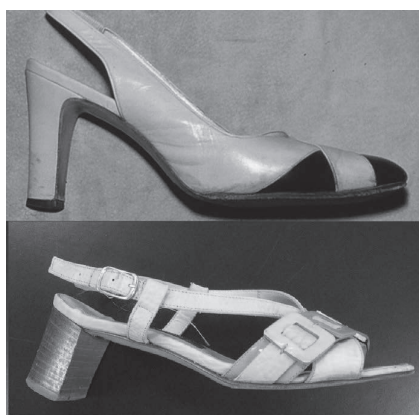
写真2 シャンクが破損した靴の外観

写真2はシャンクが破損した靴の外観で

ある。下の靴の場合明らかに異変を感じるが、上の靴の場合シャンクが破損したとは全く気づかない。履きにくくなった靴を再購入してくれる人（いわゆるリピーター）を期待することはできない。その理由からシャンクの問題については詳細に欠点を分析して解説したい。なお、シャンクの強度を調べる試験法の一つである「シャンクの耐疲労性」については本誌171号（2015年3月）を参考にされたい。

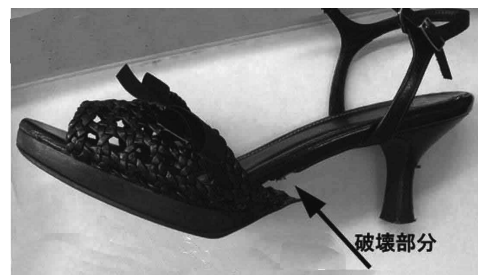
写真3 プラットホームの破壊

写真3はプラットホームタイプの靴がボール部で破壊してしまった事例である。

このタイプの靴の元々のデザインでは、底部のかさ上げは甲部に縫い付けられていた。初期のかさ上げは1cm未満で、ボール部にかかる負荷の増加はわずかであった。が、流行により高さの要求がエスカレートし、今では3cm程度が通常の高さになっている。これにより、かさ上げの甲部への取り付けは縫製から接着に変わった。このことで図5に示す丸囲み部分に負荷が集中して、接着はく離やゴム底のき裂などの不具合が生じた。その後、様々な改善が試されてきた。

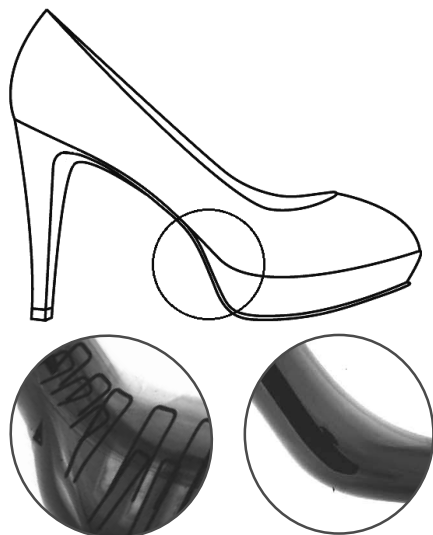
図5 プラットホームタイプの破壊位置と改善策

図5の丸囲み部分に相当するX線写真で見られるように、ステープルで強化したり（左）、シャンクを長くしたりして（右）改善しているが、未だに十分でない。イギリスの靴関連誌ではシャンク先端をボール部まで延ばして鳩目止めするよう指導している。その長いシャンクと通常のシャンクを比較し、写真4に示した。

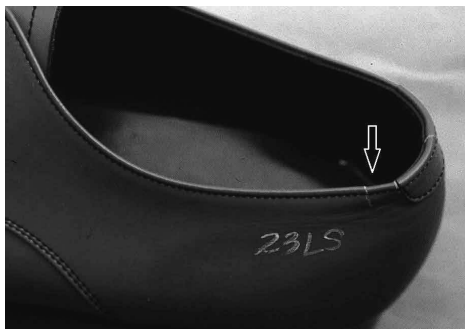
写真7 トップラインに生じたき裂

写真7はトップラインにき裂が生じた事例である。シューズやパンプスタイプのこの部分は足あたりの改善と繊細なラインにするために図6のごとく甲部を斜めにそぎ落として(甲剥き)折り込んで端を整える。この斜めにそぎ落とすことで甲革は極端に弱まることからナイロンなどの補強テープが入れられる。さらに、このテープの効果を確実にするには縫い付けることが不可欠である。

しかしながら、トップラインのみを強化したのでは足を局部的に締め付けることになる場合がある。そのときは、シープやペッカリーなどの柔らかさが特徴の革で裏打ちすることが重要である。
