## 靴のクレーム事例から品質を見直す

### (10) 購入後に履きにくくなった靴

東京都立皮革技術センター台東支所 中 島 健  
東京都立皮革技術センター 砂 原 正 明

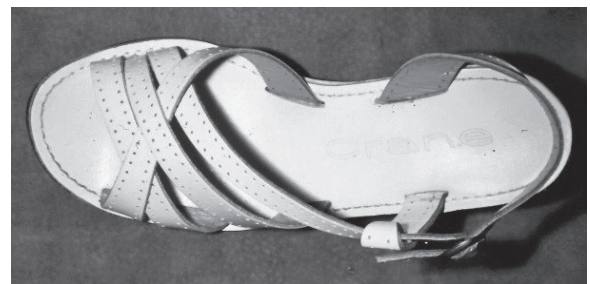
写真1は履き慣らしの期間から、使用するたびに足が内側にねじられて歩きにくいという訴えがあった靴である。あまりに歩きにくいと、目的地に向かう途中で家へ引き返すこともあったと言う。その原因は、ストラップの角度によると考えられる。ストラップの方向が極端に斜めに横切っている。歩行時に踵を上げると、まず甲部のバ

ンドの外側が足に強く当り、足を内側に寄せる力が働くために歩きにくくなったと推測される。

流行によってストラップのシンメトリー（左右対称性）あるいはアシンメトリー（左右非対称性）が強く要求される時期があるが、歩行時の足の動きを理解して靴を設計しないとこのような事故が起きる。中世では、左右別の靴を作れなかったことから、同じ形の靴を履き慣らして左右それぞれの足に合わせたと言う。このような過酷な履き慣らしを要求する靴が店頭に出ないよう注意が必要である。

写真1 足の甲が内側にねじられる

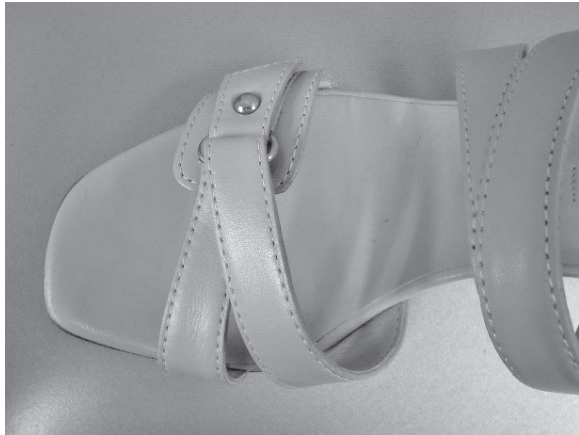
写真2は写真1の事例とは逆に「足が外側に寄せられて歩くのが困難である」との訴えが出た靴である。多くのサンダルでは足の踵は内側に寄るように甲バンドが付けられているので、足の動きはそれに慣らされている。この靴では足が逆の方向にずらされることで強く履きにくさを感じ、数日後にクレームとして持ち込まれた事例で

ある。カウンターが付いたタイプの靴では、踵が左右にぶれることがなく、しっかり保持されるので、写真1と写真2のような問題は生じないであろう。ストラップだけでは十分な足の支えが得られないので、サンダルを試着するときはこの点に十分な注意が必要である。

写真2 足が外側にずれる

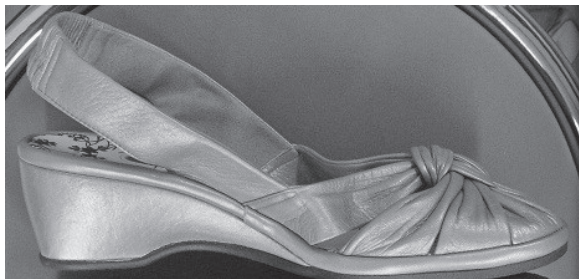
写真3は太いゴムが使われているスリングバックである。購入して、いざ外出しようとして履いたら、バックバンドが足を支えず、まともに歩けないという苦情になった。

写真3 バックバンドが足に引っかからない

「試着した時点では快適な歩行ができるレベルであった」と言う。強力なゴムでできたバックバンドであるため、靴擦れを起こさないようにと、バックバンドが足と接触するか否かのぎりぎりのところのサイ

ズを選んだ。着用により甲部がやや変形し、緩んだため、バックバンドが踵部に引っかからなくなった結果である。

また、同じ靴を履いて、バックバンドのゴムが足を圧迫して靴擦れを起こしたとの苦情もあった。ウェッジヒールによる底部の曲がりにくさがヒールアップを妨げたためと考えられる。購入時のフィッティングにおけるアドバイスを、消費者としては全て聞き入れるべきかどうか判断しにくい靴である。

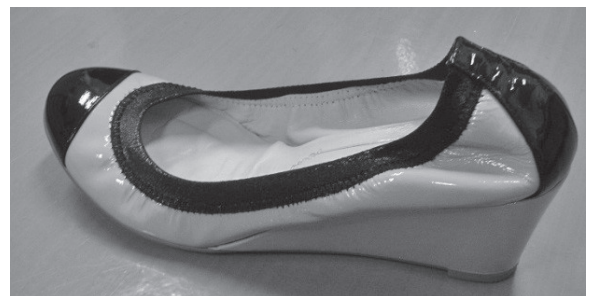
写真4はトップラインにゴムを入れ、その弾力で足を保持する形式の靴であるが、「足にゴムが食い込んで痛くて歩けない」との苦情が出た。店舗におけるフィッティング時には、店内を歩く程度で、問題を把握できなかったが、初外出時に足に水泡ができて歩行困難になったと言う。スムーズに歩くためには、靴が足をしっかりと保持して、安定した着地と踏み切りを保証しなければならないが、このウェッジヒール靴はボール屈曲部が前方すぎてヒールアップ負荷が大きくなったと考えられる。さらに、ウェッジ後部のヒール幅が狭くて、靴が左右にぐらつく危険もあるため、カウンターで確実に足を支える構造に変える必要がある。

写真4 トップラインが足に食い込む

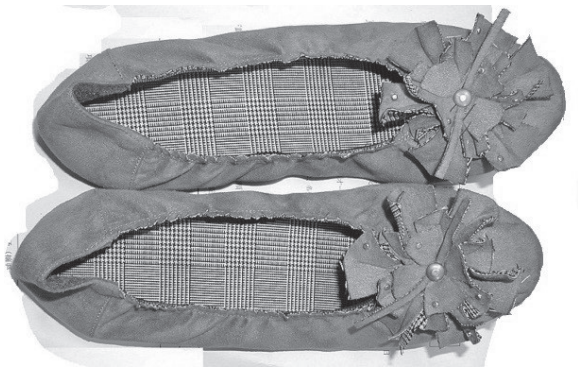
写真5も「履きにくい、歩きづらい」との苦情が出た靴である。この靴はヒールが5mmと低い、カットシューズタイプの靴であるが、底面が曲がりにくいために、トップラインの軟弱なゴムでは足を保持することができず靴が脱げてしまう。この靴の場合、製造者にとっては散歩や近場の買い物程度を想定した商品だろうが、着用者にとっては脱げないように足指で靴を保持する努力が必要なため、歩行が困難となった事例である。

写真5 歩きにくいカットシューズ

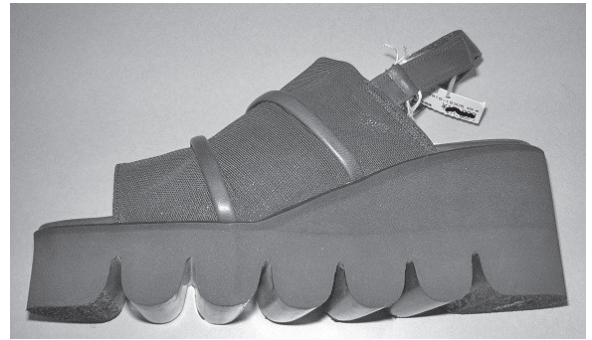
写真6は厚底流行時代の靴だが、底部がウェーブソールと言われる「かまぼこ」が連なった形になっている。横溝を設けたことで屈曲できるように設計したのであろうが、硬い発泡材料であるため、歩行時に全く曲げることができず、歩けないといった苦情になった。この靴よりもさらに厚い底を持つ同タイプの靴もあるが、それらはトウスプリングを付けて回転（ローリング）させて歩けるように工夫されている。写真6の靴にはこの工夫がなかった。

写真6 底が曲がらず歩けない

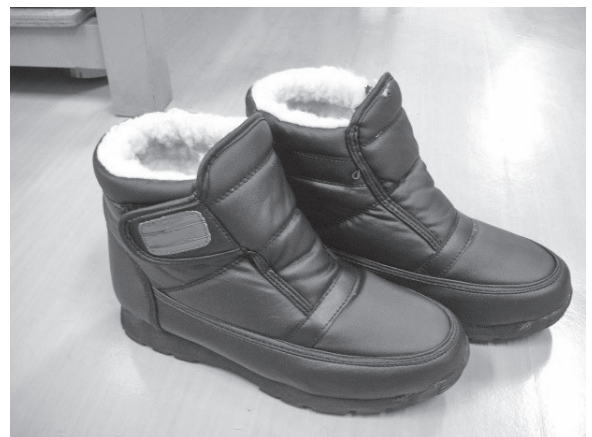
写真7は防寒ブーツである。ストレッチ素材で軽量に作られている。歩くと甲部がぐにゃぐにゃで軟らかく、足が支持されず、足が固定されずに靴内で動いてしまう。そのため、凸凹道で足を捻挫したと言う。ボール部分には裏打ちもなく、ストレッチ材料だけでできている。先芯は入っているので爪先の成形は整っている。そのため、この欠点は見逃されやすい。足の支持は靴の基本であることを忘れてはならない。

写真7 ぐにゃぐにゃなブーツ

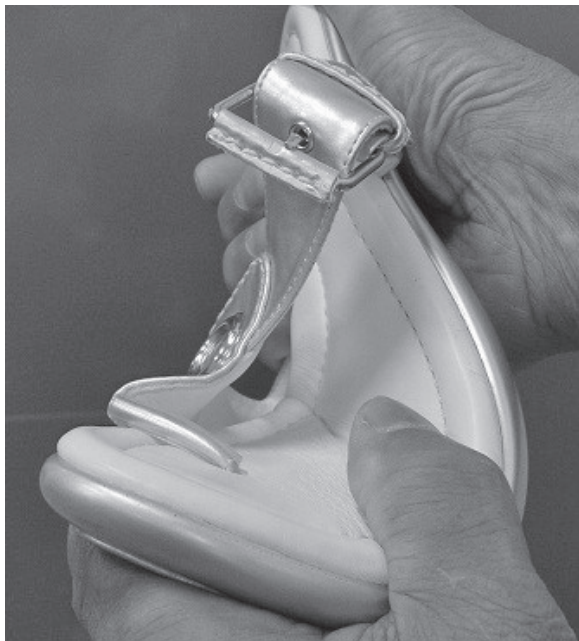
写真8は6cmのヒールがついたサンダルである。「ヒールがぐらついて歩けない」という苦情になった。写真8は爪先部を押さえてヒール部分をひねった状態を示している。ヒールの取り付け具合はX線観察により、シャンクとピンとヒールが絡んでいて強固であるように見えた。しかし、シャンクの長さが十分でないために、ヒールが簡単に曲がってしまう不安定なサンダルになっていることがわかった。

写真8 ヒールがぐらつく

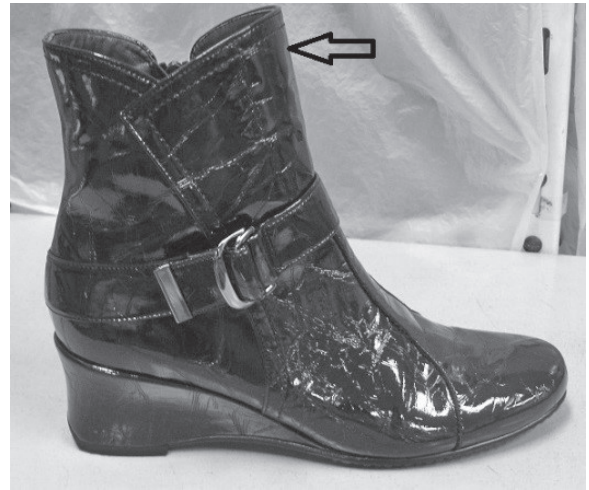
写真9はブーツのトップライン前面（矢印部分）が、脛（すね）を強く圧迫して「痛くて歩けない」との苦情が出たブーツである。試着の段階では判定できないフィッティング時のアドバイスの難しさを示している。

写真9 トップラインが脛にあたる

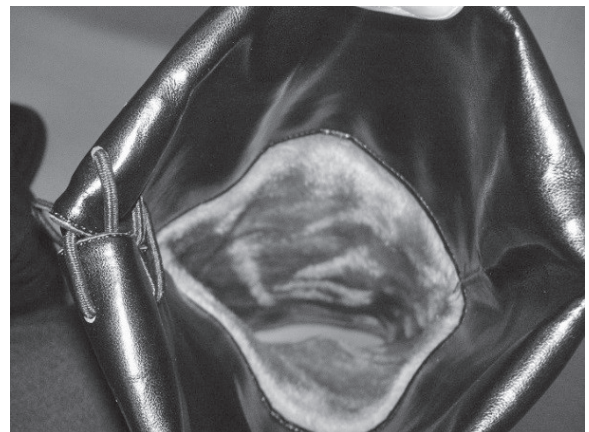
写真10はブーツ内側のボアが見えるように履き口の上から撮影したものである。歩行すると右足の靴下がよじられるようになるとの訴えである。左足は違和感なく正常な履き心地であると言う。左右を観察すると、右足のボアの毛足方向は水平方向に向いている。一方、正常な履き心地であった左足はボア方向が下向きになっている。明らかに材料の裁断方向を間違えた作りである。

写真10 靴下がよじれるブーツ

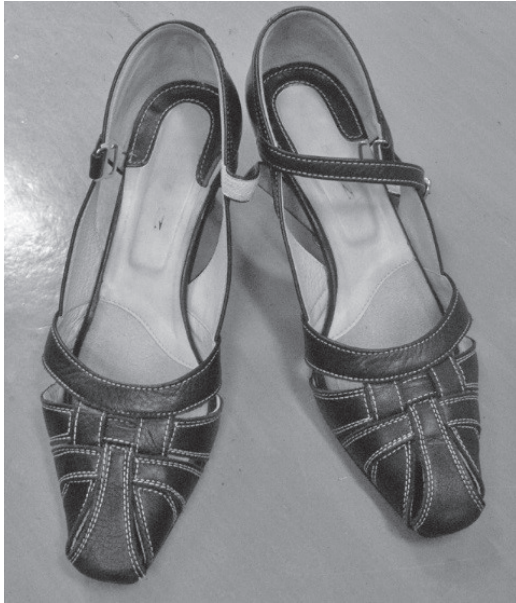
写真11は右足の甲部が左足より高いという訴えである。3日間程度着用して高さの左右差に気付いたと言う。X線で甲革の鈎

り込みしろを確認すると、左右で5mm程度の差があった。すなわち、左足の方が5mm余計に釣り込みされており、その分甲部が低くなっていた。技術的な問題により起きた製品のばらつきと判断できる。

写真11 右足の甲部が高い

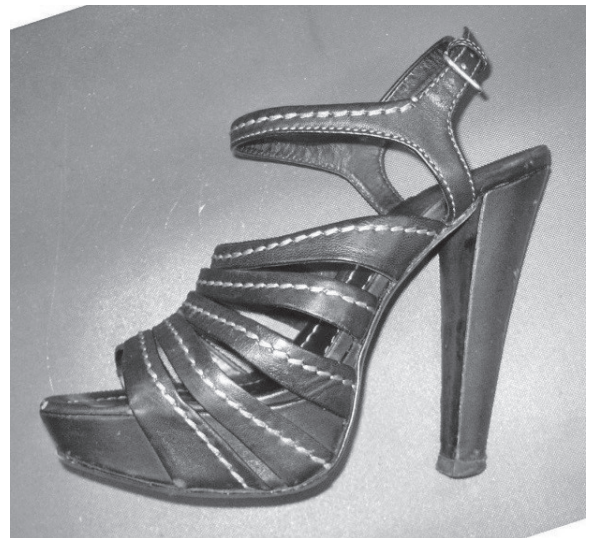
「はじめは良かったが、最近になって段々と履きにくくなった」、「この靴を履くと疲れるようになった」との苦情が出た靴を写真12と写真13に示す。X線撮影の結果、

どちらもシャンクがヒールの前面で折れていることがわかった。そのためヒールがぐらぐらしている。ゴム製表底の摩耗程度から見ると10万歩以上は着用されたと思われるが、新品との交換や返金で処理しなければならなかった事例である。

写真12 シャンクが折れて履きにくくなった

修理できない部分の構造は強度を十分に考えなければならない。シャンクの強度はISOの性能要件で示されているが、靴の構造（ヒールの形状と取り付け方法、カウンターの有無等）の不備によりシャンクに過剰な負荷がかかることもあるので、シャンクの強度やヒールの取り付け方法には十分な検討が必要である。

ンターがないタイプの靴では、ヒールあご（ブレスト）部に負荷が集中してシャンクが折れることがある。シャンク止めの鳩目穴やヒールピン止め穴の先端がヒールあご部に近過ぎないように中底の設計とヒール取り付け位置を決定しなければならない。カウンター長さについても、踏まず中央部以上の長さが必要である。

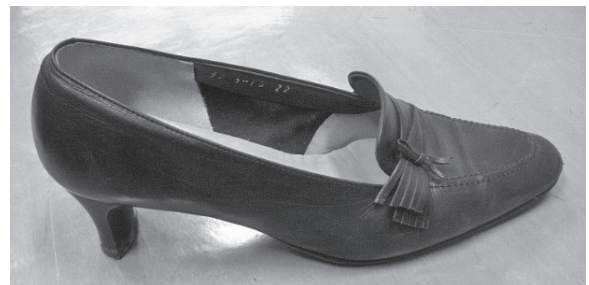
写真13 履いていると足が疲れる

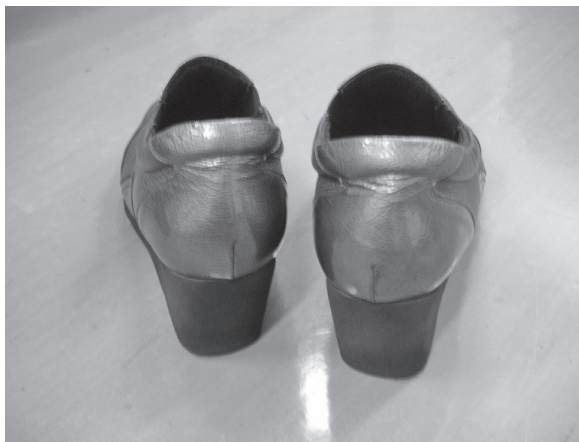
写真14は左足が内側に倒れるようになったとの苦情である。写真15はその靴の底面である。靴底の摩耗程度に明らかに左右の差があるが、これだけでは歩き方の癖により徐々に変形したものとは判断できない。左右の靴を比べて、甲革の長さ・形には差を見出せなかったが、後部縫い割り（バックシーム）の位置が左右の靴でずれていることがわかった。

写真14 左足が内側に倒れる

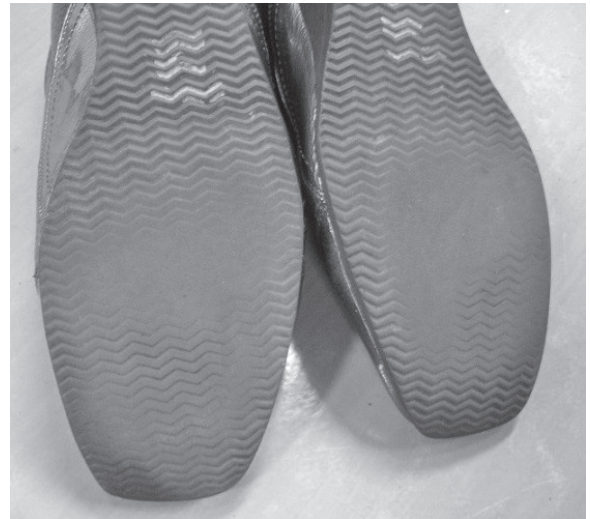
写真15 均一でない摩耗程度

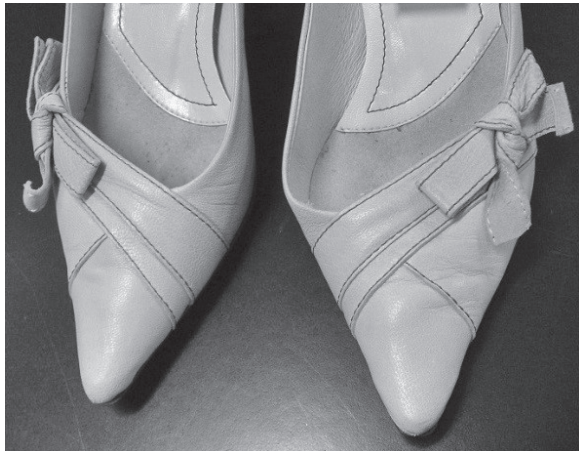
変形して「履きにくくなった」、「みっともなくなった」という苦情が出た靴を写真16と写真17に示す。外反母趾によるボール部のこぶ状突起（バニオンを含む）が甲部を変形させた靴である。甲部が足に馴染むことと靴が変形することは別物である。変形が起きてしまう原因は、組み合わせた複数の材料の性質（弾力性と可塑性）の差によるところが大きい。それを防ぐために補強芯や裏材で伸び止めを施すことが一般的である。婦人靴では、柔らかく弾力性のある革を用いて足への負荷を小さくする工夫が成されることが多い。そのことを消費者に丁寧に説明すべきであろう。自分の足があくまでも標準であると考えている消費者が多く、なかなか理解されにくい難しい問題である。

写真16 甲部の変形

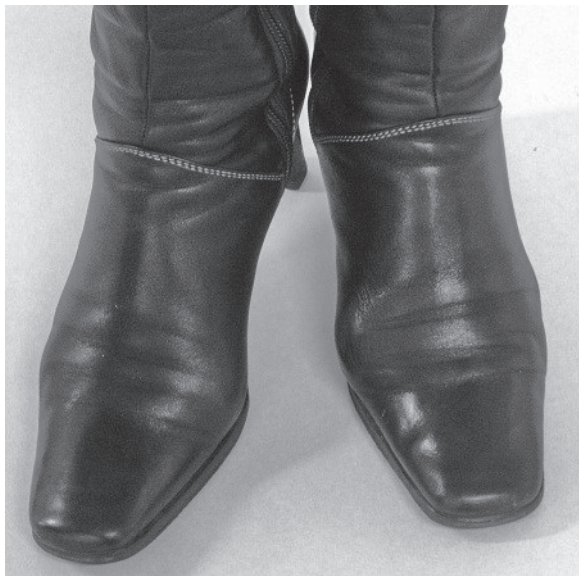
写真17 ブーツの甲部の変形

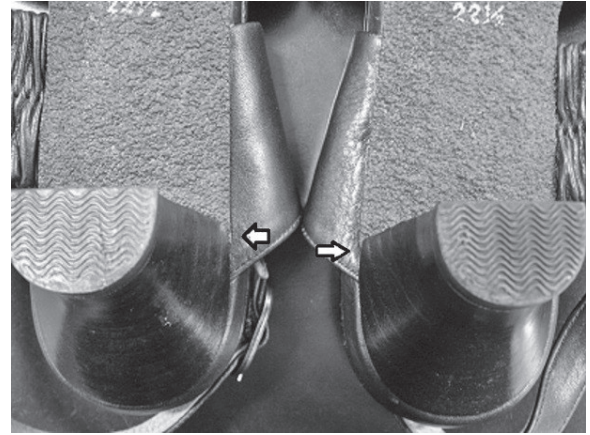
写真18は歩行中、接地時に「右足がぐらついて歩きにくい」という苦情が出た靴である。トップピースの摩耗状態を見ると、左足は後部外側が集中して摩耗しており、安定した着地をしていることが伺えた。

一方、右足は摩耗状況から見て、接地位置が定まっていないことがわかった。靴の左右差があるか否かを調べると、写真18の矢印で示した部分、すなわちヒールの取り付け位置とストラップの釣り込み位置が左右で異なっていることが分かった。左右差のない靴を再度着用してもらって、今回の

問題が左右差によるものなのか、あるいは歩き方の影響なのかを確認しようと消費者に提案したが、それには至らず、結局返金することで決着がついた。

写真18 右足がぐらつくサンダル
