# 靴のクレーム事例から品質を見直す

## (12) 靴の中の釘類

東京都立皮革技術センター台東支所 中 島 健  
東京都立皮革技術センター 砂 原 正 明

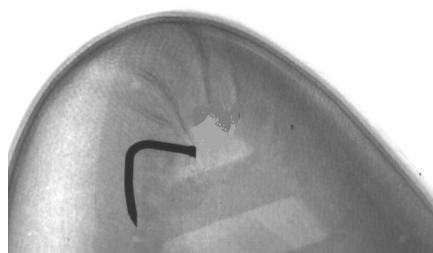
写真1 爪先部に残った釘

X線で確認したところ、中敷と中底の間に使い古された製靴用釘が挟まって糊付けされていた。中敷きを張り付ける作業時に古釘が紛れ込んでしまったと思われる。この苦情処理には、再発防止策の改善とその実施状況報告を要求され、靴メーカーにとって厳しい事例となった。

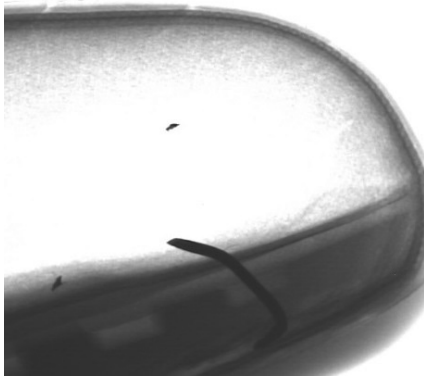
写真2 靴底の内側に残ったステープル

写真2はプラットフォーム底の内側に紛れ込んだステープルが中底面に飛び出してきた事例である。工場内には仮止め用の釘や、打ち直した釘、ステープル類が散乱していることがあり、それらが靴の製造途中で材料の間に紛れ込んでしまったと考えられる。

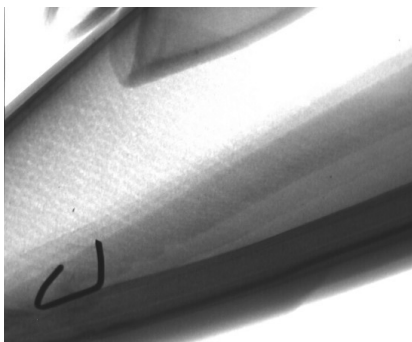
写真3 甲革と裏革の間に残されたステープル

写真3は甲革と裏革の間にステープルが挟まれて残っており、それにより足を痛めたという事例である。これも古いステープルが紛れ込んだものと考えられる。これらの事例を見ると、作業場の整理・整頓がいかに重要であるかが改めてわかる。

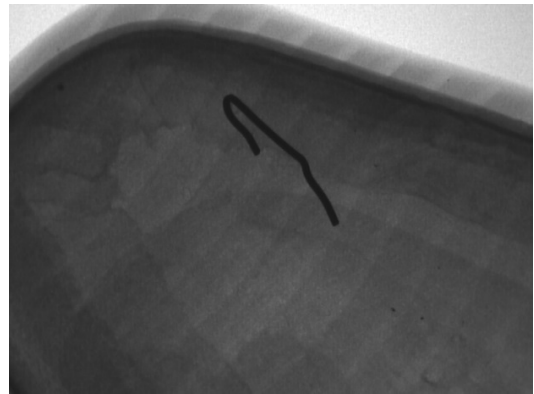
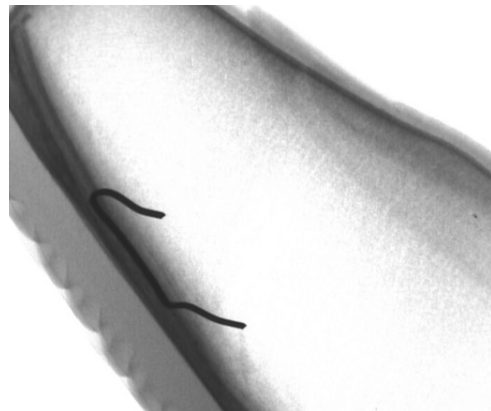
写真4と写真5は、釣り込み作業で修正

写真4 仮止めステープルの抜き忘れ(1)

写真5 仮止めステープルの抜き忘れ(2)

のために仮止めたステープルを取り去り忘れた事例である。最終検査でも見逃されてしまった事例であり、検品時には細心の注意が必要であることを改めて認識させられる。

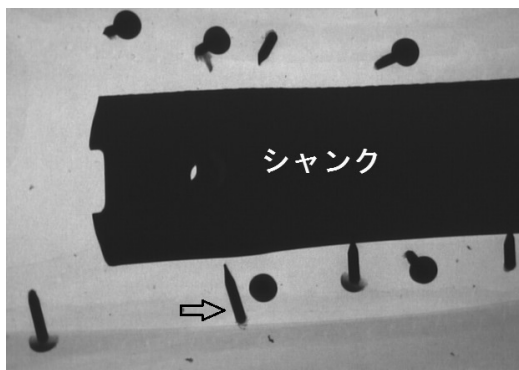
写真6 タックス頭の削り落とし

写真6はタックス止めした踏まず部分のX線写真である。矢印で示したタックスは頭が削り落とされてしまっている。このため、歩行時の繰り返し屈曲でタックスが中底側（足裏側）に移動して足を痛めたという事例である。頭部が削り落とされても全てが足裏側に移動するわけではないが、屈曲が激しいボール部では多く見られる現象である。

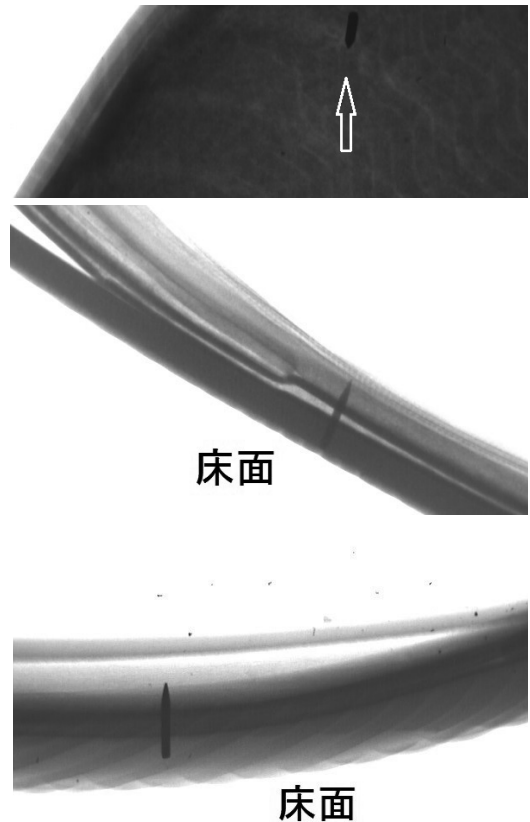
写真7 画鋲を踏みつけた事故（3例）

写真7に示す3例は画鋲を踏みつけた後に、画鋲の頭が取れて、表底に針部分だけが残った事例である。横から見るといずれも中底面（足裏側）に移動している。そのために足を痛めて、苦情となった事例であるが、針の太さと長さから、抜き忘れた釘類ではなく、踏みつけた画鋲が原因であると納得された事例である。いずれの事例も足のボール付近で起きている。表底の屈曲により画鋲の針部分が靴内部に移動したと考えられる。

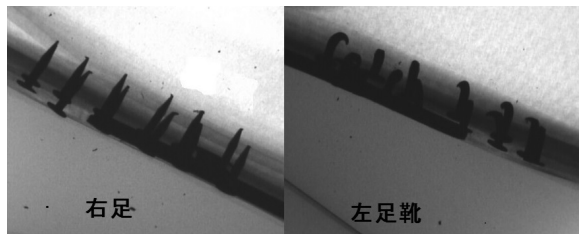
タックスのかしめ作業が左右の靴で全く異なっている靴が台東支所に持ち込まれたことがある。元々は靴の左右の大きさが異なるという相談であった。靴のかしめ状態をX線撮影した画像を写真9に示す。中底、裏革、甲革の厚みはほぼ同じであり、タックスも同じ長さのものが使われている。したがって、右足ではかしめるための靴型鉄板と中底の硬いシートボードの間の距離が離れていたため、タックスが靴型鉄板に届かなかったと考えられる。さらに靴型に中底を仮止めする際に若干のずれが生じ、大きさに左右差が生じたと推測される。

写真9 靴の左右で異なるかしめ状態

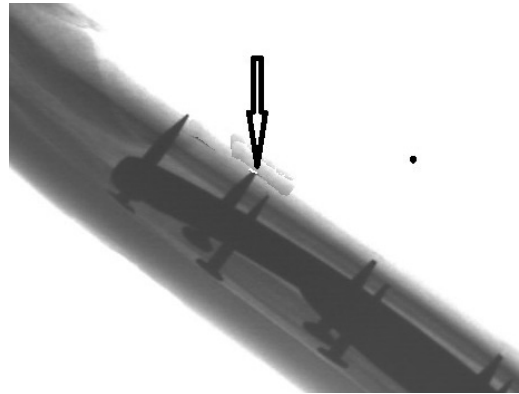
写真10はシャンク先端付近の踏まず部のタックス止めを撮影したものである。いずれのタックスも先端がかしめられていないことから、タックスの長さが不足していると指摘できる。しかし、矢印で示したタックスだけが中底面に飛び出して、それが足を痛めたという事例である。タックスが飛び出した原因は、靴型と中底との間に過度の隙間があったためと考えられる。ちなみに、この部分の加工はハンマーによる手作業の打ち込みである。

写真10 長さ不足のタックス

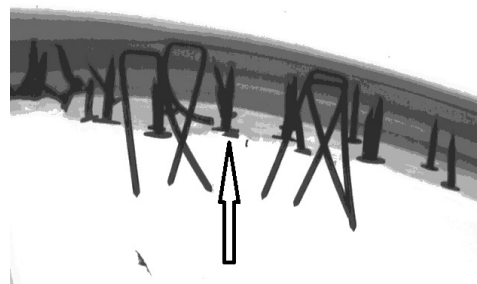
写真11はウェッジヒールをステープルで止めている踏まず部のX線写真である。矢印で示したタックスがかしめ作業で十分に折り曲げられていないため、靴下を破いたというクレームであった。

写真11 かしめが不十分なタックス

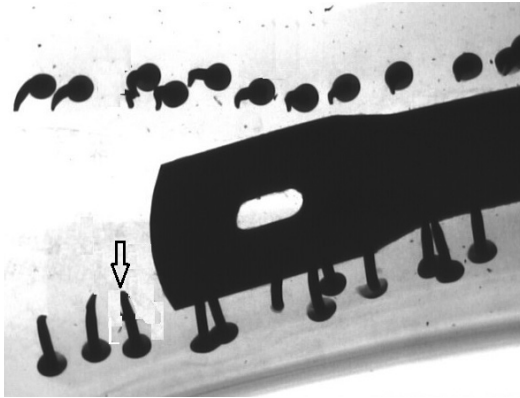
写真12は矢印で示したタックスが足を痛めたという事例である。写真9から写真12における釘類の飛び出しは、いずれも中底の踏まず部の成形不良や、位置合わせ不良により靴型鉄板とシートボードの間に過度な隙間ができたため、かしめ不足が起きたという事例である。いずれもしっかりしたカウンターが入った婦人靴で、イタリア製であった。踏まず部をタックス止めしている靴では、かしめ不足が起きやすい。そのリスクを冒してまでタックス止め加工にこだわるのは、変形や歪みを少なくするためだという。ヨーロッパの多くの国で採用されている技術であり、品質確保の考え方が我が国とは異なっていることを考えさせられる。我が国では、タックスが飛び出す危険があるとして踏まず部は接着やステープル止めされることが多い。

写真12 踏まず部のかしめが不十分なタックス

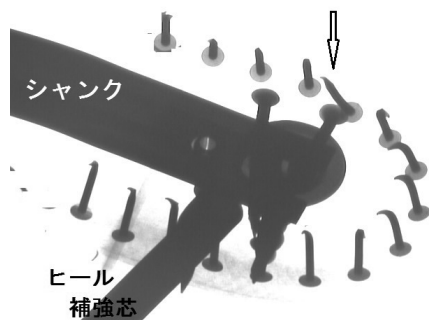
写真13はヒールシート部のX線写真である。

写真13 ヒールシート部のタックス

タックスがヒールシート部周辺を等間隔でU字形に打ち付けられていること、一定の角度で内側に傾けられていることから、専用機械で一度に打ち込まれていることがわかる。そのU型に並んだ釘は先端がすべて釣り針状に曲げられている。しかし、一度に打ち込まれたタックスでも矢印で示したタックスだけが他とは異なる角度で打ち込まれている。釣り込み工程で、甲部をいせ込む（片側を縮めて合わせる）ときに、皺が不揃いであったり、硬さの不均一であるとタックスの打ち込まれる方向が曲がってしまうことがある。まれに起きてしまう現象である。タックス止めはこのようリスクを負うことになる。そのため多くのメーカーは接着で固定するようになったのである。

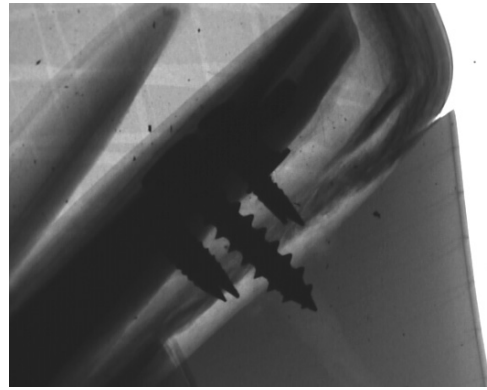
写真14 タックスを使用しなかったことによるヒール取れ事故

ルシート部をタックス止めではなく、接着だけで止めていたために、中底面が甲革からはがれ、中底がばらけてヒール取れ事故が起きた事例である。固定にタックスを使用すると固定力は増すが、タックスの飛び出しというリスクを負う。接着による固定に頼るとそのリスクはなくなるがヒール取れ事故が起きやすくなる。両者のバランスを考慮して、その靴に合った製法を選択することが重要である。

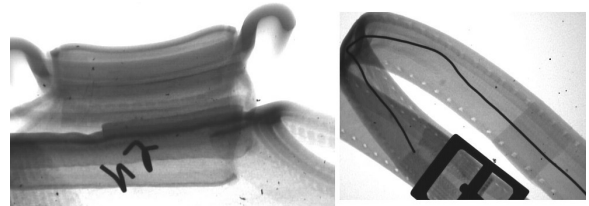
写真15 リボン止め用のステープルとストラップ保形用のアルミ線による事故

写真15の左は甲部にリボンを取り付けるために使用したステープルの先端が足に触れたという事例である。右はストラップを保形するために入れたアルミ線が破断して靴の内側に飛び出したという事例である。

靴の基本的構造を維持する目的以外は金属類の使用はなるべく避けた方がよい。
