靴のクレーム事例から品質を見直す

(13) ハイヒールに関わるクレーム

東京都立皮革技術センター台東支所 中 島 健
東京都立皮革技術センター 砂 原 正 明

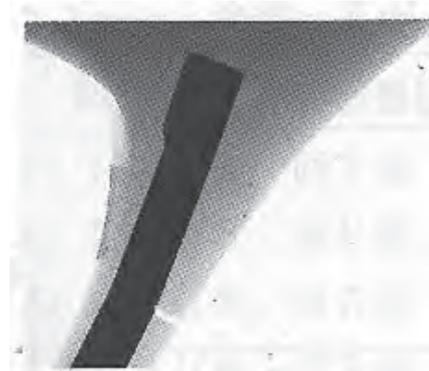
図5 補強芯の曲がり

①補強芯とした鉄の材質が焼き入れ硬化ができない、なまくらな構造用材の使用で強度が得られない事例

これらはヒールの樹脂と補強芯が一体となっていないために十分な強度が得られなかったためである。この問題は都内及び近郊のメーカーでは直ちにクロムメッキするなどして改善されたが、輸入品については

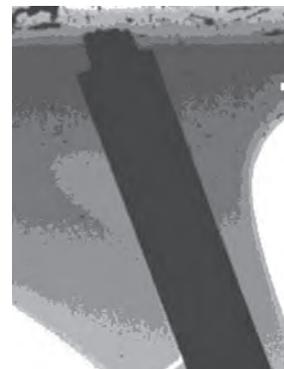
図6 鉄芯強化の試み

②パイプを強化するために鉄芯を打ち込んで強化したヒールであるが、効果が小さく苦情が多数寄せられた事例

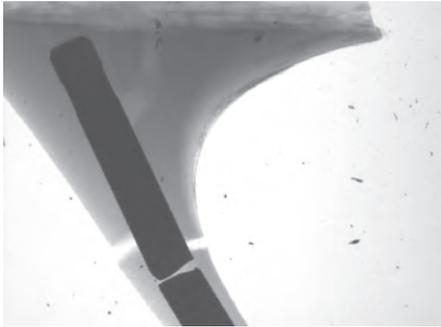
図7 補強芯の焼き入れ不良の事例

③ 焼き入れ不良

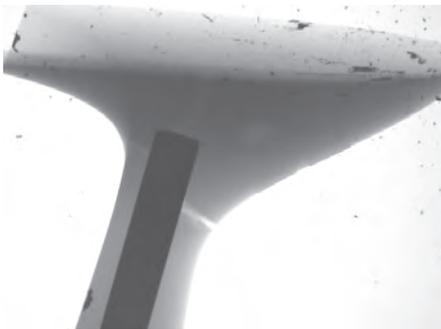
図8 補強芯が短い事例

④ 補強芯の長さ不足

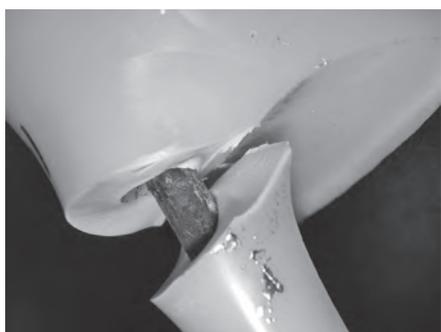
図9 錆びた補強芯

⑤ 補強芯が錆付いて樹脂と離れて補強を弱めた事例

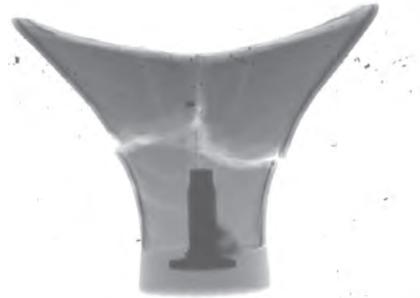
図10 複雑に破壊したヒール

⑥ ヒール樹脂の不良による事例

これは再生樹脂を使用したことで発生したもので、直ちに使用中止につなげた事例。

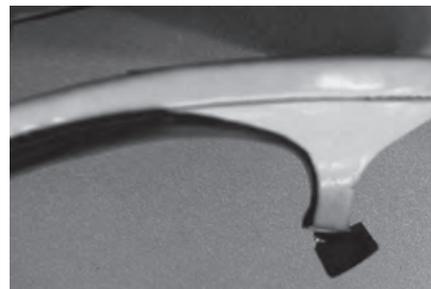
図11 トップピースの外れ

緊急の課題としては、ウレタン樹脂が金属の支柱から外れるという事故が多発していたことである。

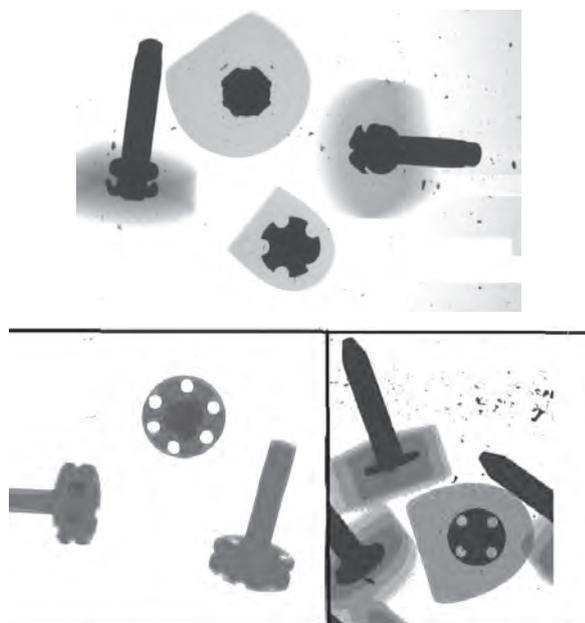
図12 トップピースのX線画像

図12のトップピースは樹脂を固定するステイ（支柱）の先を円盤にして穴あけしておくことで、回転外れや抜けて取れるのを防ぐ工夫をしたものである。円盤部をプロペラ状にしたものもあり、様々な工夫がされている。左は円盤を2段にして回転止めの工夫をしている。

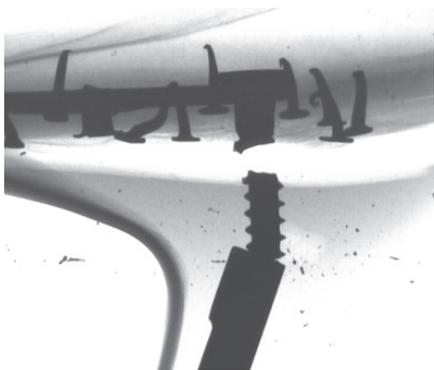
図14 捻じ切れたセンターねじ

捻じり切ってしまう原因には、ねじの先端が硬い補強芯に突き当たっているのに、ねじを無理やり回してしまうためである。ねじが過剰な長さのためにねじの頭部に過酷な回転力を与えることでも起きる。

また、ねじの太さや鉄の材質の強度によって破壊することを突き止めている。こ

ヒールに加わる交番荷重はヒールのアンダーセット（前傾）の程度によって変化し、また歩様によっても変わることから、取付強さを測定するには、まず、負荷されている方向にあわせて測定するべきである。さらに、本誌161号で報告したようにセンターねじの取り付けには、締め付け時のオーバートルクによるヒール樹脂にできたねじ山がねじの空回りで崩れてしまうことと、ねじ本体を捻じり切ってしまう事故が発生するので注意が必要である。ねじ込む回転速度を落としたり、下穴をあけるなどして作業ミスを皆無にする工夫が必要である。
