## 『クレーム事例から学ぶ革の特性12』

### 収縮・硬化・変色（2）

NPO法人日本皮革技術協会 稲 次 俊 敬

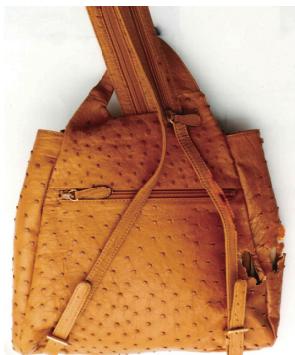
写真 1-1

外観観察：リュックサックを観察したところ、申出どおりリュックの正面の左横部

分に一部黒く変色し大きく穴の開いた部分が認められる。また、その横の背に当たる部分にも同様の穴の開いた『破れ』部分が認められる。さらに、肩紐の左部分に黄色く、あるいはこげ茶色に変色した部分が観察できる。これらの破れた部分の一部には、濃い茶色の粘稠な液体が付着しているのが観察される。

原因：この濃い茶色の粘稠な液体を採取し pH試験紙を用いてpHを確認したところ、非常に強い酸性（pH1程度）を示した。また、この液体を蒸留水で希釀後、塩化バリウム水溶液の中に滴下したところ、白濁し沈殿が認められた。さらに、同様にして硝酸鉛水溶液の中にも滴下したところ、塩化バリウム水溶液と同様に白濁し沈殿が認められた。このことから、次のような反応が考えられた<sup>3,4)</sup>。

この結果から、 $\text{SO}_4^{2-}$ の存在が考えられる。以上の結果より、濃い茶色の粘稠な液体には硫酸が含まれていることが考えられた。

リュックサックの革（オーストリッヂ）の中の色素（染料）が溶出し濃縮した結果と考えられた。こげ茶色の部分は、硫酸溶液により革が収縮、溶解し、革タンパク質が焦げ炭化した跡か、色素（染料）の濃縮によるものと考えられる。革はコラーゲンというタンパク質を主成分としており、これは硫酸などの強い酸に触れると溶解する性質がある。硫酸溶液が革に直接触れると、徐々に革の中に浸透を始める。一旦、革の中に浸透が始まると、革は溶けて欠落していく。肩紐の変色についても上記と同様に硫酸の付着によるものと考えられる。

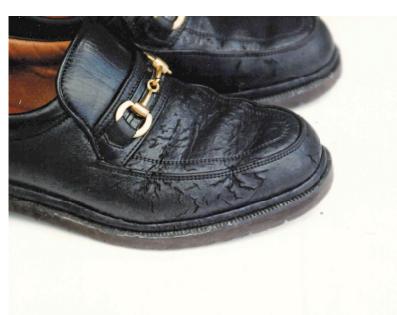
写真 3-1

**外観観察:** この靴の素材は銀付塗装仕上げ羊革(黒)である。写真3-1、3-2にあるように、両足ともに甲革全体に亀裂が認められる。また、その周辺には白く斑点状になった箇所が認められる(写真3-3)。聞き取り調査によると、雪国で雪道を歩くことがしばしばあったという。

次に、試料革を蒸留水で十分に濡らした後、DSCによる熱分析を行ったところ、正常な部位から採取した革では、図1に示すような吸熱反応に伴う吸熱ピークを示すパターンが得られた。このピーク値は110.1°Cであった。このパターンについて説明すると、革が外的な熱を受けて温度107.2°Cで革タンパク質が収縮を開始し、ピーク値(110.1°C)の所で革の収縮は完了したということである。一方、この靴甲革の亀裂部分から採取した革についても、十分に湿潤させた後、熱分析を行った。その結果、図2に示すように正常部(図1)のような吸熱ピークは存在しなかった。このことは、この亀裂部分の革は何らかの外的要因によって既に熱の影響を受けて熱変性を完了してしまっていると考えられる。故に、この熱分析結果からは熱吸収ピークは確認できないのである。したがって、この靴甲革は何らか強い熱による影響を受けていたものと考えられる。

また、羊革は乳頭層(銀面層)と網状層(肉面層)との境界部に脂肪細胞が発達して連続層を形成している。鞣製工程で、この脂肪が除去されることによって、この連続層に空隙ができ2層に分離しやすい特徴が羊革にはある。このため、熱による収縮・硬化現象が革の上の層(乳頭層、銀面層)のみで生じた結果、当該の靴のような銀面が破裂したような現象になったものと思われる。

**対策:**一般的に、革が濡れた状態で加熱されると革タンパク質が変性し、その結果、収縮・硬化現象を起こす<sup>11,12,13)</sup>。この時、革の鞣しが熱によって壊されると同時に革の特性が失われる。濡れた革靴を乾かす場合には、革中に含まれた水分を乾いたタオルやティッシュペーパーを用いて十分に除去した後、シューキーパーで保持して風通しの良い所で陰干しをすることを薦める。また、十分に乾燥後、革が水分を吸収しにくいように、靴クリーム等を用いた手入れや防水剤・はっ水剤の塗布など日頃の手入れを欠かさないことが肝要である。このような事例は靴に関わらず、革製品全般に共通していることでもあるので、革製品が濡れた時には乾かすために強烈な熱をかけてはいけないということを消費者に対して徹底して注意喚起をして頂きたい。

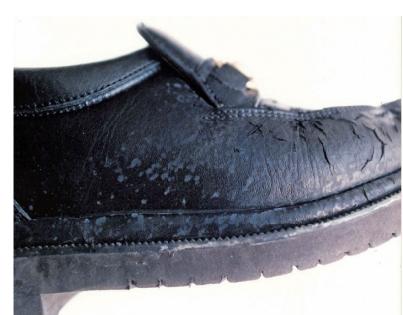
写真 3-3

この分析結果で最も多量に検出されたのはリン(P)であった。本来、革中にこのように多量にリンが存在することは考えられない。日常生活の中でリンを含むものとして、特殊ではあるが粉末消火器中の粉末にはリン酸アンモニウムが含まれている。また、洗濯洗剤の中に一部リンを含むものがあるくらいである。

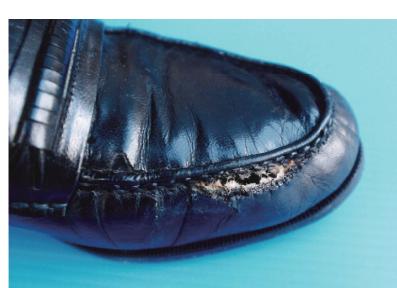
写真 4

**外観観察：**紳士靴はアニリン仕上げ牛革を用いたスリッポン型の靴である。破損は縫い目に沿って生じていた。靴全体を触ってみると、特に、甲革が少し硬くなつて縮んでいるように感じられた。

**原因：**破損部と比較的正常と思われる部位として踵部から革を採取して、先の事例3と同様にして熱分析を行った。その結果、正常部の熱収縮温度は108.2°Cであったが、事例3と同様にして破損部の革からは吸熱ピークは確認できなかつた。このことから、この靴は湿潤状態において何らかの熱による作用を受けていたことが示唆された。そこで、申出者に事故の前日の行動を確認したところ、帰りににわか雨に遭ってずぶ濡れになつて大変困った。また、その靴は大変履きやすく気に入っているので、翌日もその靴を履いて出かけたかった。そこで、濡れた靴を乾いたタオルで十分に水分を拭きとつた後、ドライヤーを使って急いで乾かしたということであった。

したがつて、この事故原因は以下のとおりと考えられた。すなわち、一旦十分に水分を含んだ靴（甲革）を急いで高熱で乾かしている間に、革の中では上述したように革タンパク質が熱変性（ゼラチン化）して脆弱化すると同時に、収縮硬化してしまつた。革の中で起こつている現象であるだけに表面上は全く分からぬ。このため、靴は完全に乾ききつたものと思って、翌朝、着用して踏み出した途端に、強力な負荷が靴の革にかかつた。この時、靴の構造上切り取り線のようになつてゐる縫い目という強度の一番弱いと思われる部分から破損が生じたものと考えられた。
