『クレーム事例から学ぶ革の特性14』

収縮・硬化・変色（4）

NPO法人日本皮革技術協会 稲 次 俊 敬

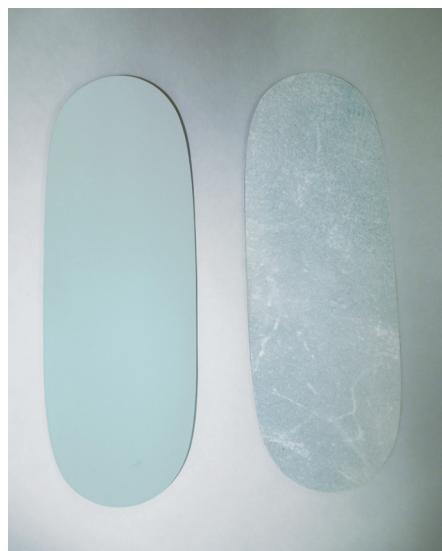
写真 1-1 草履底革
(左が銀面側、右が肉面側)

外観観察：依頼者から底革の正常品（従前品）と今回クレームとなった商品（以下当該品）とが持ち込まれ、外観を観察したところ、当該品の底革はいずれも淡い青色で塗装仕上げされていた（写真1-1）。申し出のとおり当該品の底革は正常品と比べると明らかに収縮・硬化していた。

この結果から、同じつくりの革で正常品と当該品が存在することが明らかとなつたので、今回の事故は、革そのものが原因で生じた事故ではなく、その他に何か原因があることが推察された。例えば、梱包、輸送、保管、加工段階等で生じた可能性が考えられた。提供された正常品と当該品を観察すると、それぞれの革には接着剤が塗布されていた。そこで、付着していた接着剤をそれぞれ採取して、FT-IRによる分析を行った。その

結果、正常品と当該品に使われていた接着剤の組成が明らかに異なることがわかった。最近のFT-IRの解析データには含有成分の特定にとどまらず、そのデータから市場にある代表的な製品も検索してヒットしてくれる優れものである。そこで得られた情報を基に当該品に使用された接着剤と成分が同等の製品Bを入手し、正常な底革に塗布する再現テストを試みた。その結果、当該品と同様に収縮し硬化する現象を再現することができた。
