『クレーム事例から学ぶ革の特性19』

ウオータースポットの出現

NPO法人日本皮革技術協会 稲次俊敬

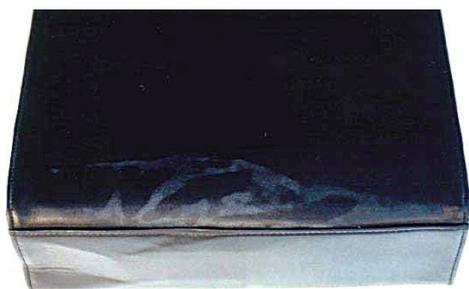
写真1-1

事例1：ハンドバッグの革（黒）が白色に変色してきた（写真1-1、1-2）

外観観察：このハンドバッグを外観検査したところ、革は黒色の塗装仕上げ牛革であった。また、革表面にはキズや汚れなどの付着も見られず、非常に丁寧な取り扱いがなされていて新品同様のように見えた。表側、裏側、底の全てで同じ革が用いられていた。ただ、表側の革だけ底の革との境目から白く変色していることが確認できた。パーツによって正常、変色と異なることから、何かに触れたとか汚染などによるとは考えにくかった。非破壊での原因究明を求められたので、デジタルマイクロスコープや実体顕微鏡による観察に留めた。

ると以下のとおりである。1) 革中から何らかの原因でファットスピューが革表面に析出し、革表面と塗膜の間か、あるいは塗膜と塗膜の間に留まった。2) この部分の革にだけ、塗膜と塗膜の間に水が侵入して塗膜中の樹脂を白化させた。いわゆるウォータースポット現象が起こった。3) 汚れか何かを除去しようと手入れ剤を用いて手入れをした。結果的には、塗膜に影響を及ぼすような手入れ剤を使用してしまっていた。その後、よく確認などせずにしまい込んでいて、手入れをしたことを忘れてしまっていたことなどが考えられる。1) の場合、塗膜と塗膜の間に生じているので、No.206 に紹介した白い粉末の見分け方²⁾では判別はできない。いずれにせよ、これを現状の風合いを損ねないように修理することは難しいと思われる。

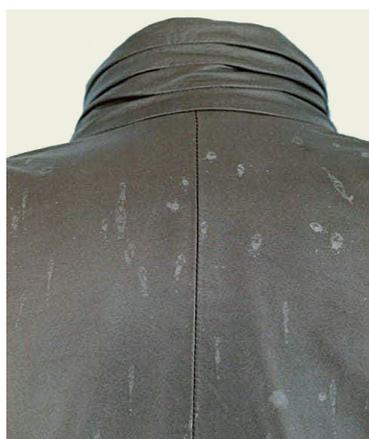
写真2-1

事例2：革衣料に白いものが付着していた
(写真2-1、2-2)^{3,4,5)}

外観検査：当該の革衣料は牛革製で非常にソフトな風合いの製品であった。実体顕微鏡で革表面の白い部分と正常部を比較して観察したところ、白い部分には特に異物が付着しているようなことはなかった。

で、No.206に紹介した白い粉末の見分け方²⁾はできなかった。また、白いしみを取り出して種々試験・分析を行ったが、原因を究明することはできなかった。したがって、原因について確かなことは言えないが、革の仕上げ塗膜と塗膜の間に水が浸入し、塗膜に使用されている親水性の樹脂を溶解・白化させたものと推察される。

溶剤によるクリーニングで塗膜の耐水性が低下することがある⁶⁾。この場合、革製品専門のクリーニング店では、後処理として耐水性を付与するような処理が行われるのが通常であるが、風合いの低下を極力防ぐことを優先してできるだけ膜厚感を出さない処理を施すことがある。このため、求められる耐水性の復元には至らなかったのではないかとと思われる。

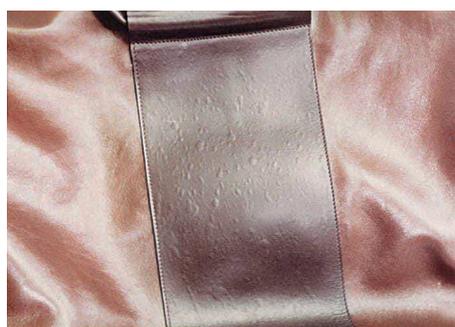
写真3-1

事例3：バッグの革表面に水膨れができた
(写真3-1)^{3,4,5)}

外観観察：バッグは茶色の革と焦げ茶の革の組合せたデザインであった。その中の焦げ茶の革表面を観察すると、申出どおり革表面に水膨れが多数確認された。

原因：革製品に雨や水がかかってそのままにしておくと、この事例のように塗膜が浮き上がって水膨れのような状態になることがある。通常、革の塗装仕上げは塗膜形成剤としてアクリル樹脂とかポリウレタン樹脂などの合成樹脂が主に用いられているが、高級革製品用の革の仕上げには、革の自然観を強調するために合成樹脂を用いずにカゼインなどタンパク質系の仕上げ剤が用いられている。このカゼインは親水性が非常に強くホルムアルデヒド液を添加して固定処理を施して被膜を形成するが、このような塗膜は完璧な耐水性を得ることが難しい。このため、塗膜が水に触れると、たちまち吸水し塗膜は膨潤する。これを乾かすと水分は蒸発して無くなるが、塗膜の方は膨潤したままの状態にあると、水が無くなった後には革と塗膜の間に空間ができる。この結果、塗膜が浮き上がり、外観的に水膨れができたように見える。この事例は正にこの現象が起こったものと思われる。

対策：このようなカゼイン仕上げ革は、先にも述べたように銀面の美しさを生かすためにデリケートな仕上げを施しているため、原則、水に濡らさないことである。万一、濡れてしまったら即座に乾いた布などで拭き取り、革の塗膜の中に水分を侵入させないことである。要は、水に濡れなければ起こらない現象であるので、革表面に撥水剤を用いて撥水性を持たせておくことも一つの方法である。ただし、撥水剤によって革が変色したり、塗膜が劣化することもあるので、事前に目立たない箇所で試して色の変化や風合いなど質感の変化がないことをよく確かめた上で使用する必要がある。

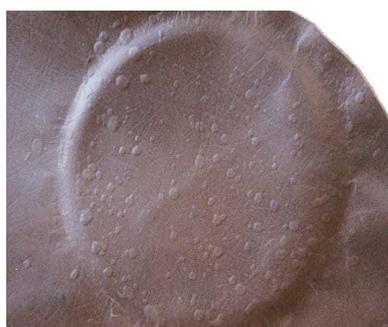
写真3-2

わゆるスプレー試験である。試験片を刺繍枠と同様の原理で作られた保持枠に固定する。この保持枠は互いにかみ合うサイズの異なる2個の金属製リングからなり、試験片を2個のリングの間にしっかりと固定することができるものである。それを図1に示すように45.0度の角度に固定した保持具の上に革の使用面を上にして、その上から250mLのイオン交換水を一定速度でシャワー状に散布する。その後、保持具から革を取り出して余分な水分を取り除いたのち、革表面の湿潤状態を観察する。この時、湿潤状態の比較見本と対比して等級付けするものである。写真3-2は試験後、水膨れが確認された事例である。今回の事例と同様の現象が再現できている。

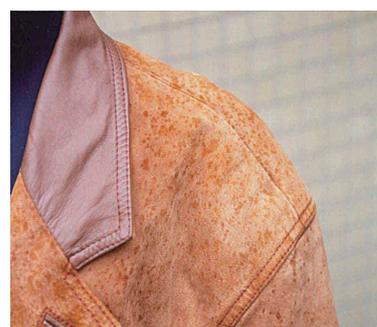
写真4

事例4：革コート着用中に雨に濡れ、乾くと茶色い斑点状のしみができた（写真4）
3.4.5)

外観観察：この製品は羊革スエード製の紳士ハーフコート（茶色）であった。申出どおりコート全体に亘って大きな茶色いしみが革表面に観察された。汚れの付着かどうか確認するために実体顕微鏡を用いて観察したが、表面に異物のようなものが付着していることは認められなかった。

原因：非破壊での原因究明を求められたので、茶色のしみを取り出して試験・分析をすることはできなかった。変色現象を確認したところ、しみは濃色化のように思われた。雨などの水に濡れた後、乾燥時に染料が移行したのではないかと推察される。すなわち、革に水が浸透すると、革中の染料が水によって溶け出す。水分の蒸発に伴って水に溶解した染料は移行し部分的に凝集して濃色化し、しみが生じたものと思われる。

に除去されたものの、事例2と同様にその後の耐水処理が十分でなかったことが考えられる。このために水に濡れやすくなって生じた事故だったのではないかと思われる。

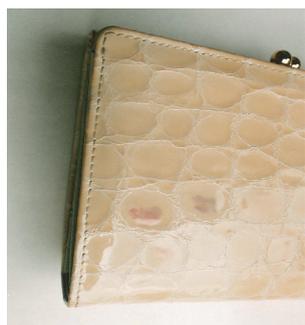
写真5-1

事例5：財布を使っていたら、徐々に赤いしみが革の中から出てきた（写真5-1）⁸⁾

外観観察：財布の色は濃いベージュで、革はワニ型押しエナメル仕上げ牛革であった。申出どおりに部分的に赤く変色していた。赤色に変色した部分を実体顕微鏡で観察したところ、塗膜の一部が溶解しているのを確認した。

以上の結果から、使用者は何か塗膜を溶解するような物質に触れたことが考えられる。例えば、エタノールのような有機溶剤を含む何かに触れた手で財布に触れた。または、生活習慣的に、いつも財布の同じ場所を持つ癖があることが推察される。すなわち、この有機溶剤は革の内部まで浸透し、革中の染料を溶解した。一旦溶解したこの染料は溶剤が気化する時に凝縮したために周囲より赤く濃くなったことが考えられる。このような塗膜を溶解するような有機溶剤(特にエタノール)を含む生活用品としては、酒類、化粧品(整髪料、マニキュア、除光液)、燃料、消毒液(皮膚、器具の殺菌)などが考えられる。例えば、除光液などを使った後、よく手を拭かずに財布に触れたとか、コロナ禍の中で習慣づいたアルコール系の消毒液で頻繁に手指消毒を行った直後に財布に触れたことなどが考えられる。

対策：事例5、6はマニキュアや除光液、整髪料の中に含まれているエタノール系の有機溶剤で革の塗膜が溶解されたことが原因と思われる。製品づくりにおいては、このようなケースにも耐えられるような耐溶剤性の塗膜を有する革の採用が必要である。また、企画段階で塗膜の耐溶剤性試験^{10, 11)}を必ず行うことが肝要である。事例7については、タンズの中の金具を錆させないことや革製品を硫化物と接触させないことなどが挙げられる。

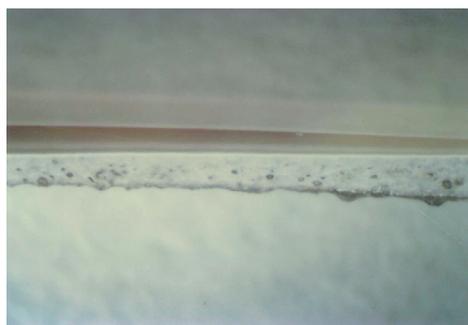
写真5-2

原因：変色した部分に掌を添えると5本の指の位置と一致した。この製品を分解して、赤く変色した部分の塗膜を切り出してデジタルマイクロスコープを用いて断面観察を行った。その結果、塗膜の上や塗膜の中に赤い物質は見当らず、赤い物質は革の染色表面にあることが疑われた（写真5-2）。さらに、変色部分と正常部分について次のような試験を行った。すなわち、蛍光X線分析、赤外線分光分析を試みたが、これらの分析結果からは原因物質を特定することはできなかった。さらには、人工的に紫外線を照射してみたところ、革表面は熱によって全般に黄変した。特に、紫外線に曝露した個所はさらに著しく黄変したが事故のような赤く変色するような現象は再現しなかった（写真5-3）。次に、革中から採取した染料と変色部の赤い色素について固定相としてシリカゲルを用いた薄層クロマトグラフ法⁹⁾による分離を行った。その結果、展開後の分離状態を観察するとこれらは
