婦人靴ハイヒールの強度に関する研究（第2報）

東京都立皮革技術センター台東支所

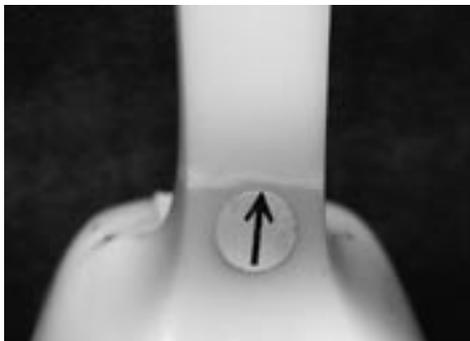
1-1 塗装なしヒール

しかし、破損部位の形状には違いがあり、塗装なしヒールでは破断面がギザギザであったのに対し、ウレタン塗装ヒールではシャープであった（図1）。

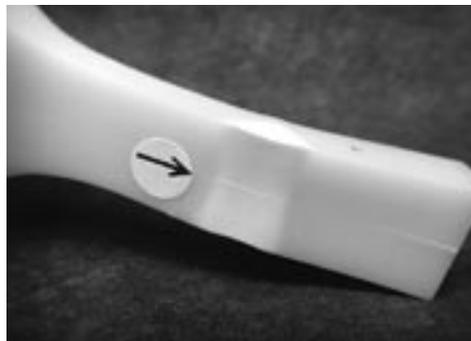
3-1 塗装なしヒール

その結果、塗装なしヒールでは折れずに変形したのに対し、ウレタン塗装後1か月のヒールでは1800N（ニュートン）で折れた（図3）。これは、劣化の現象と思われる。

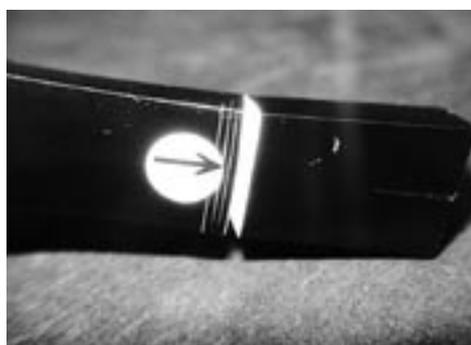
3-2 ウレタン塗装ヒール

したがって、折り曲げ試験がヒール強度の評価に有効であり、ウレタン塗装によりヒール表面に変化が起こり、ヒールが破損しやすくなる場合があると考えられる。

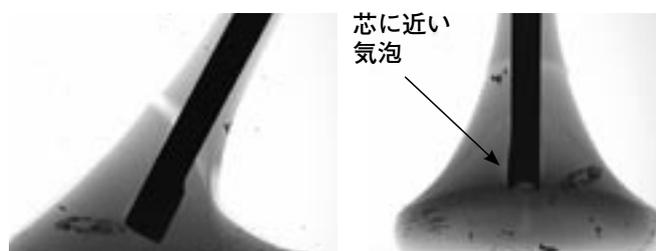
観察の結果、早く折れたヒールには、補強芯の末端近くに気泡が見られた(図4)。補強芯の近くの気泡は強度に影響し、その他の部分の気泡は強度に影響しないと考えられる。

4-1 破損時打撃回数 23163回
左は側方から、右は前方から撮影した画像

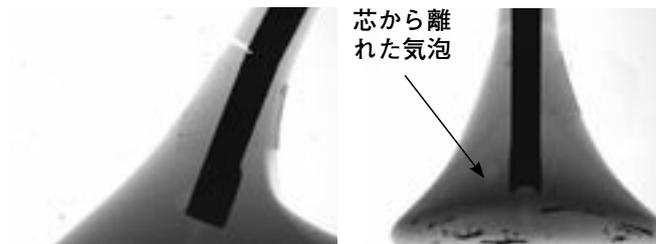
4-2 破損時打撃回数 93794回
左は側方から、右は前方から撮影した画像

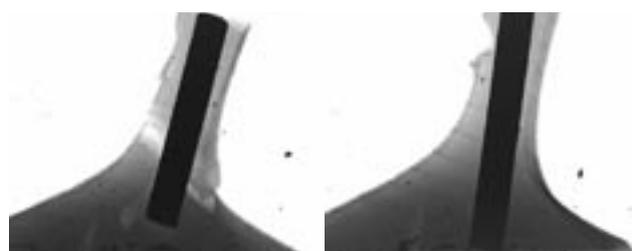
また、ヒールに対して補強芯が短いものでは、耐疲労性試験の破損時打撃回数が少ない傾向が認められ、補強芯の長さもヒール強度に影響すると考えられる(図5)。

破損時打撃回数 6811回 20000回破損せず
5-1 左右とも同一形状のヒール

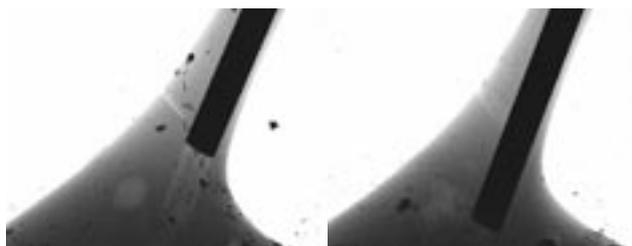
破損時打撃回数 2442回 破損時打撃回数 8850回
5-2 左右とも同一形状のヒール
