靴材料の経時変化に関する研究

(1) ABS樹脂ヒール

都立皮革技術センター台東支所

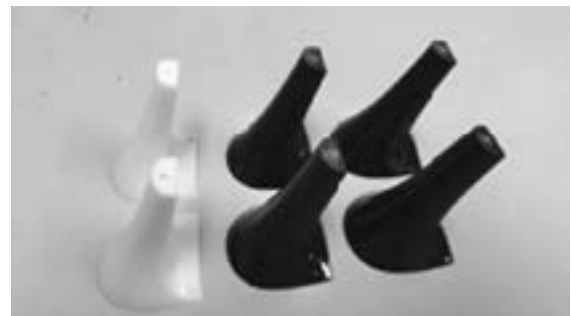
図1 補強芯なしのABS樹脂ヒール
奥：左から91-素、91-L、91-U
手前：左から107-素、107-L、107-U

都内のヒールメーカーにABS樹脂ヒール2種類を、指定したコンパウンドで成形させ、それぞれに3種類の塗装仕上げ（素上げ=仕上げなし、有機溶剤系ラッカー塗装仕上げ、有機溶剤系ウレタン塗装仕上げ）を施させた。ヒールの形状と高さは同一で、補強芯は入っていない。ヒール高さはヒール・エレベーション方式³⁾で約72mmである。

計6種類のヒールの外観と性状をそれぞれ図1と表1に示す。硬度はJIS K 7202-2

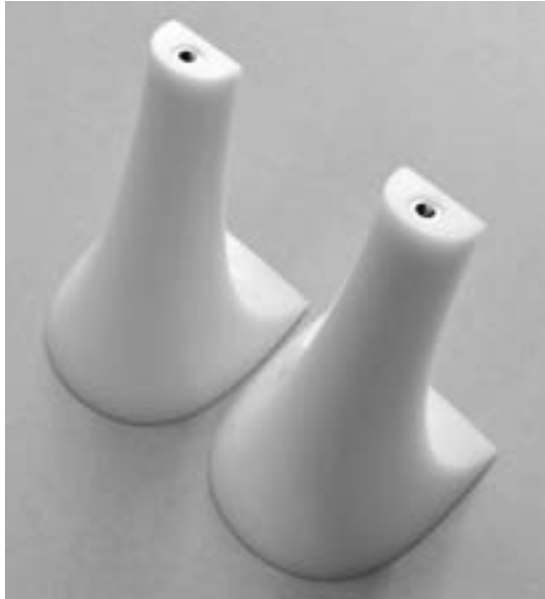
図2 補強芯入りABS樹脂ヒール
(左：91-素-補強芯入り、右：107-素-補強芯入り)

上記の91-素と107-素に、焼き入れたSK鋼パイプを補強芯として入れた試料を同じメーカーに成形させた(図2)。以下、これらを91-素-補強芯入り、107-素-補強芯入りと記す。

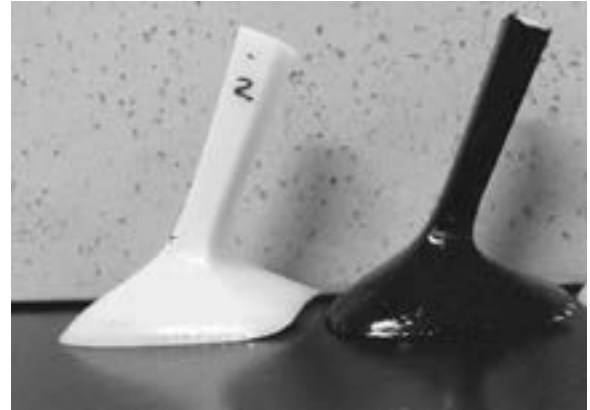
図3 平成15年度に入手した補強芯なしのABS樹脂ヒール(左：A-素、右：A-U)

平成15年度に都内ヒールメーカーから購入し、温度20℃、相対湿度65%の環境に10年間保管中の、補強芯が入っていないABS樹脂ヒール2種類も実験に供した。この試料は1.1.1と1.1.2で示したヒールとは形状が異なる(図3)。高さは80mm、硬度は100である。塗装仕上げなしのものをA-素、有機溶剤系ウレタン塗装を施したものをA-Uと記す。
