## 靴のクレーム事例から品質を見直す

### (9) 見えない部品に関わるクレーム

東京都立皮革技術センター台東支所 中島 健・砂原正明

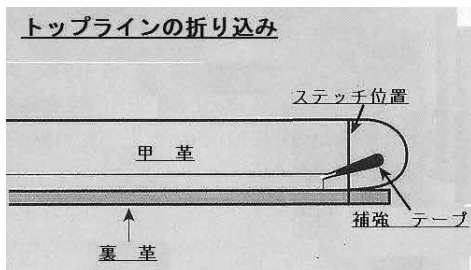
図6 トップラインの折り込み

写真7はトップラインにき裂が生じた事例である。シューズやパンプスタイプのこの部分は足あたりの改善と繊細なラインにするために図6のごとく甲部を斜めにそぎ落として(甲剥き)折り込んで端を整える。この斜めにそぎ落とすことで甲革は極端に弱まることからナイロンなどの補強テープが入れられる。さらに、このテープの効果を確実にするには縫い付けることが不可欠である。

しかしながら、トップラインのみを強化したのでは足を局部的に締め付けることになる場合がある。そのときは、シープやペッカリーなどの柔らかさが特徴の革で裏打ちすることが重要である。
