靴のクレーム事例から品質を見直す

(13) ハイヒールに関わるクレーム

東京都立皮革技術センター台東支所 中 島 健
東京都立皮革技術センター 砂 原 正 明

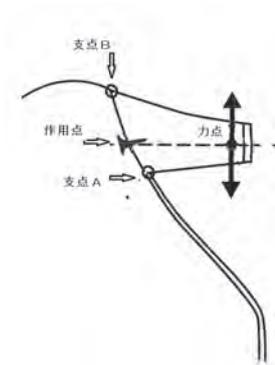
図4 ヒールピンに加わるこの力

打ち付けたヒールピンが引き抜かれる力は後方部に引っ張ったときは引き抜く力の支点はヒール最後部である。また、前方へ引き抜く力を加えたときはヒールあご部が支点となる。それぞれの支点と釘までの距離が倍ほどあることから引き抜き力は2倍となる。このことから、多くの企業ではISO方式で測定しても欧州で推奨されている500N以上の性能基準値に対して倍近い700~1000Nを社内基準として品質を管理しているメーカーが多い。これらのことから、ヒールに関わる品質を見直すためのヒール取付強さを測定する方策を探っていく必要がある。

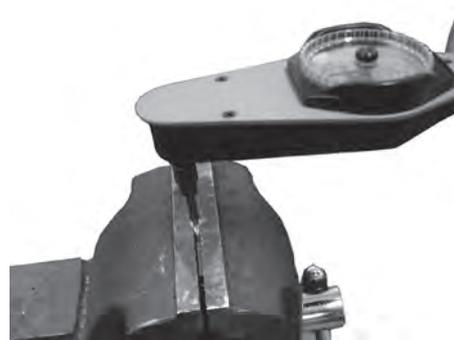
図13 トルクレンチによる計測

ステイの固定力を調べるために、回転させてねじりトルクで評価する方法（図13）と垂直に引き抜く方法で確かめた。その結果、樹脂部がもぎ取れたとの苦情の出た右のトップピースは1.0Nmのトルクで回転してしまうのに対して、左側の円盤を二層にしたり、円盤を大きくして回り止め穴を6箇所にしたりにして苦情が発生しなくなった部品は2.0Nm以上であったことでこのトルク測定で選別が可能となった。
