『クレーム事例から学ぶ革の特性14』

収縮・硬化・変色（4）

NPO法人日本皮革技術協会 稲 次 俊 敬

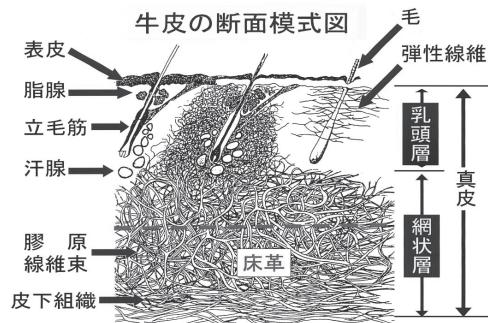
図1. 牛皮の断面繊維構造³⁾

その結果、正常品と当該品の革のSEM観察結果と参考資料として用意した皮の断面模式図である図1³⁾、代表的な成牛革の断面SEM写真1-4と比較したところ、正常品と当該品の革両者ともに牛革特有の断面繊維構造を示していた。また、表1に示すように、クロム含有量の測定、革の耐熱性（液中熱収縮温度）の測定、革中の脂肪分、pHの測定

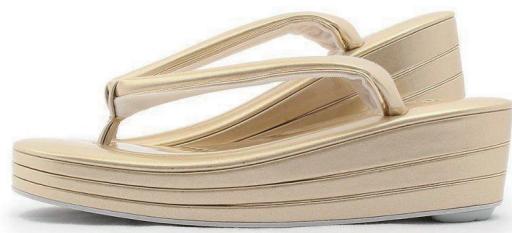
写真 1-2

原因：和装草履の底革についてどのようなつくりになっているか典型的な和装草履の写真を写真1-2、1-3に示したので参考にしてほしい。まず、正常品と当該品について依頼者が主張するような同一タンナーの同等の革であるかどうかを確認するために、以下のような試験・分析を行った。すなわち、走査型電子顕微鏡(SEM)による革の断面組織構造の確認。さらには、クロム鞣し革であるということから、革中のクロム含有量の測定、革の耐熱性（液中熱収縮温度：Ts）の測定、革中の脂肪分や革のpHの測定をJIS K6550に従って行った。同時に、革表面に施された塗膜の性状についてもFT-IR（フーリエ変換赤外分光光度計）²⁾を用いて分析を行った。なお、当該品については、収縮・硬化している個所を避け、正常部から試料を採取した。
