『クレーム事例から学ぶ革の特性19』

ウオータースポットの出現

NPO法人日本皮革技術協会 稲次俊敬

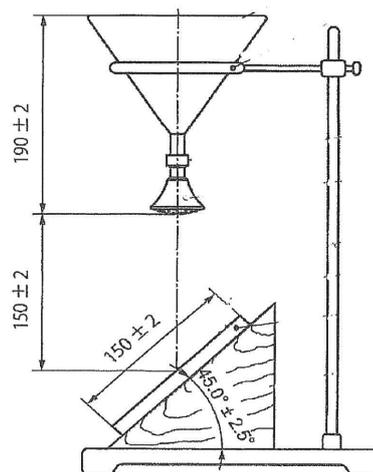
図1. はっ水度試験装置⁷⁾

わゆるスプレー試験である。試験片を刺繍枠と同様の原理で作られた保持枠に固定する。この保持枠は互いにかみ合うサイズの異なる2個の金属製リングからなり、試験片を2個のリングの間にしっかりと固定することができるものである。それを図1に示すように45.0度の角度に固定した保持具の上に革の使用面を上にして、その上から250mLのイオン交換水を一定速度でシャワー状に散布する。その後、保持具から革を取り出して余分な水分を取り除いたのち、革表面の湿潤状態を観察する。この時、湿潤状態の比較見本と対比して等級付けするものである。写真3-2は試験後、水膨れが確認された事例である。今回の事例と同様の現象が再現できている。
