婦人靴ハイヒールの強度に関する研究（第2報）

東京都立皮革技術センター台東支所

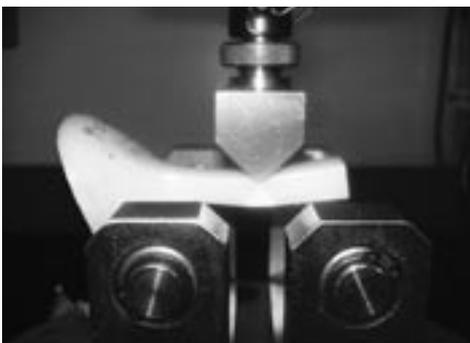
図2 折り曲げ試験

折り曲げ試験については、引張圧縮試験機（4301型、インストロン社製）に3点曲げ治具を装着し、図2のように行った。支点間35ミリメートルで下部を支え、反対側の上部から100mm / minの速度で押し、ヒールが折れるまでの最大荷重を求めた。

その結果、塗装なしヒールでは折れずに変形したのに対し、ウレタン塗装後1か月のヒールでは1800N（ニュートン）で折れた（図3）。これは、劣化の現象と思われる。

また、塗装なしヒールでも、表面にやすりで傷をつけた場合は1700Nで折れ、ヒール表面の劣化により破損しやすくなることが認められた。

したがって、折り曲げ試験がヒール強度の評価に有効であり、ウレタン塗装によりヒール表面に変化が起こり、ヒールが破損しやすくなる場合があると考えられる。
